FICHE DE TRAITEMENT

Conservation-Restauration

Objet : POUSSIN «Tobie et l'ange» XVIIe huile sur toile 200,5 x 113 cm.
Cadre non pris en compte

Lieu de conservation : Réserve, bibliothèque de l'Inguimbertaine à Carpentras, 234 bd A. Durand 84200

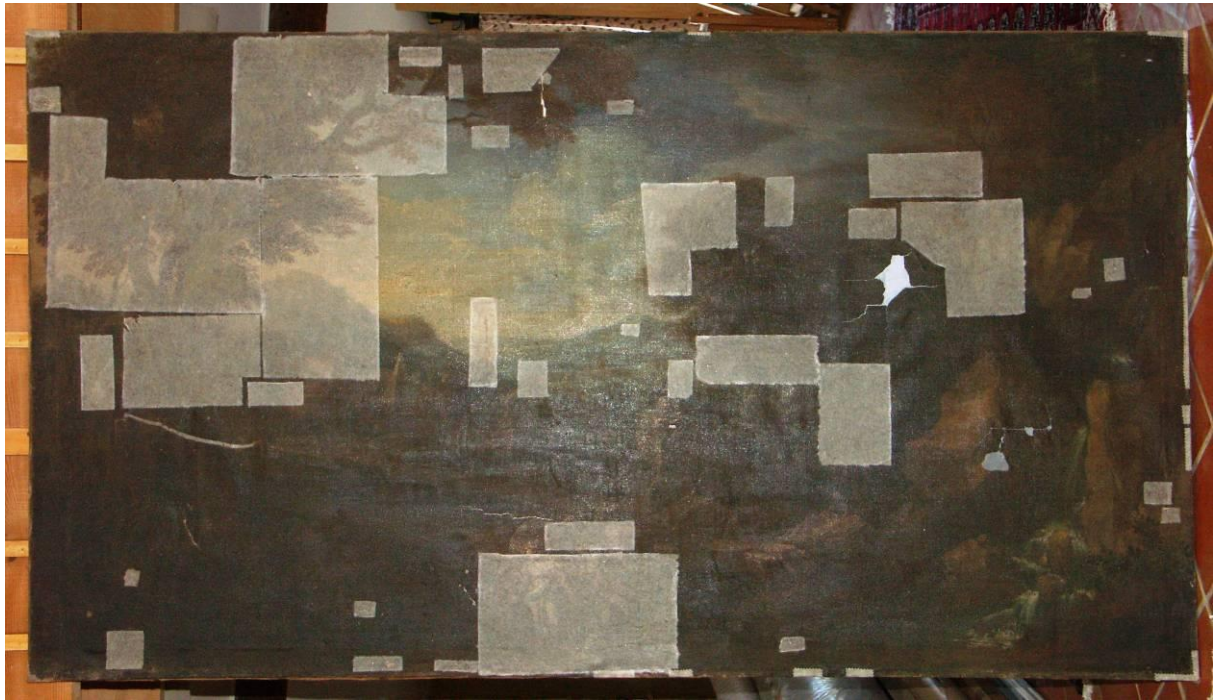
Avant travaux : l'image est très peu visible en raison des papiers mais surtout de l'encrassement et de l'opacification des vernis

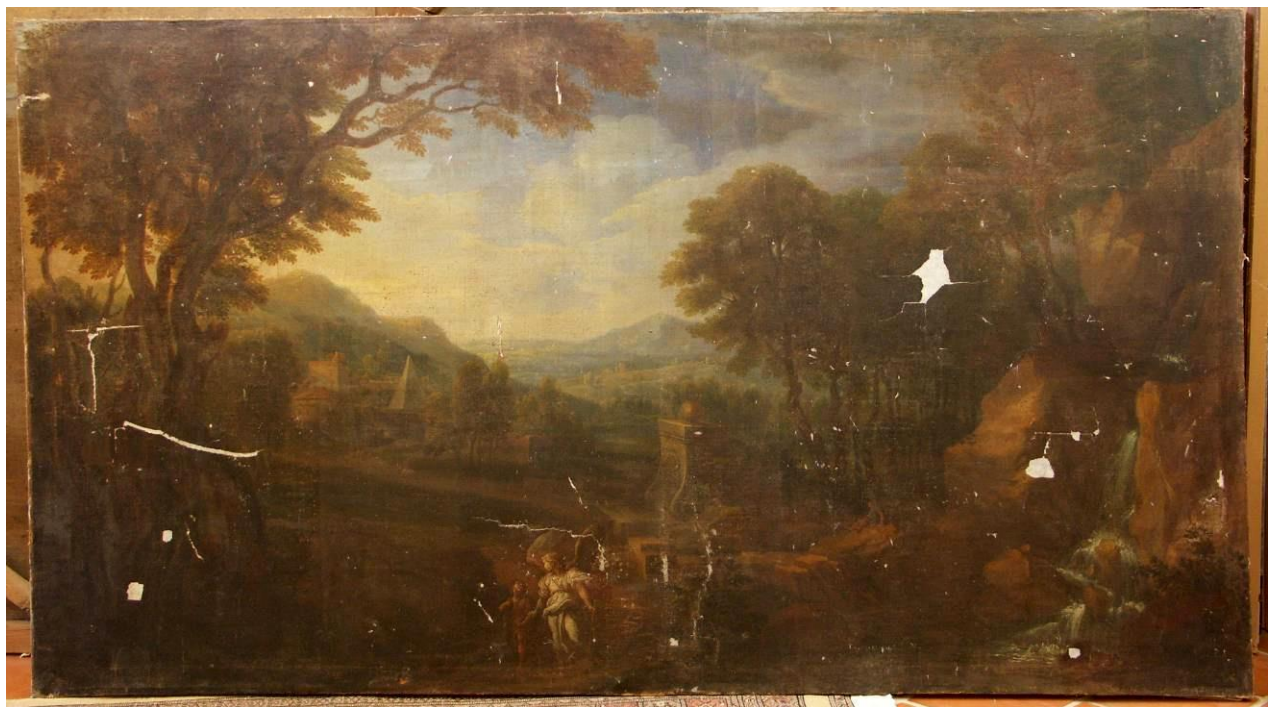
Après refixage et dégrassage.
La différence de coloration provient en partie de l'éclairage.

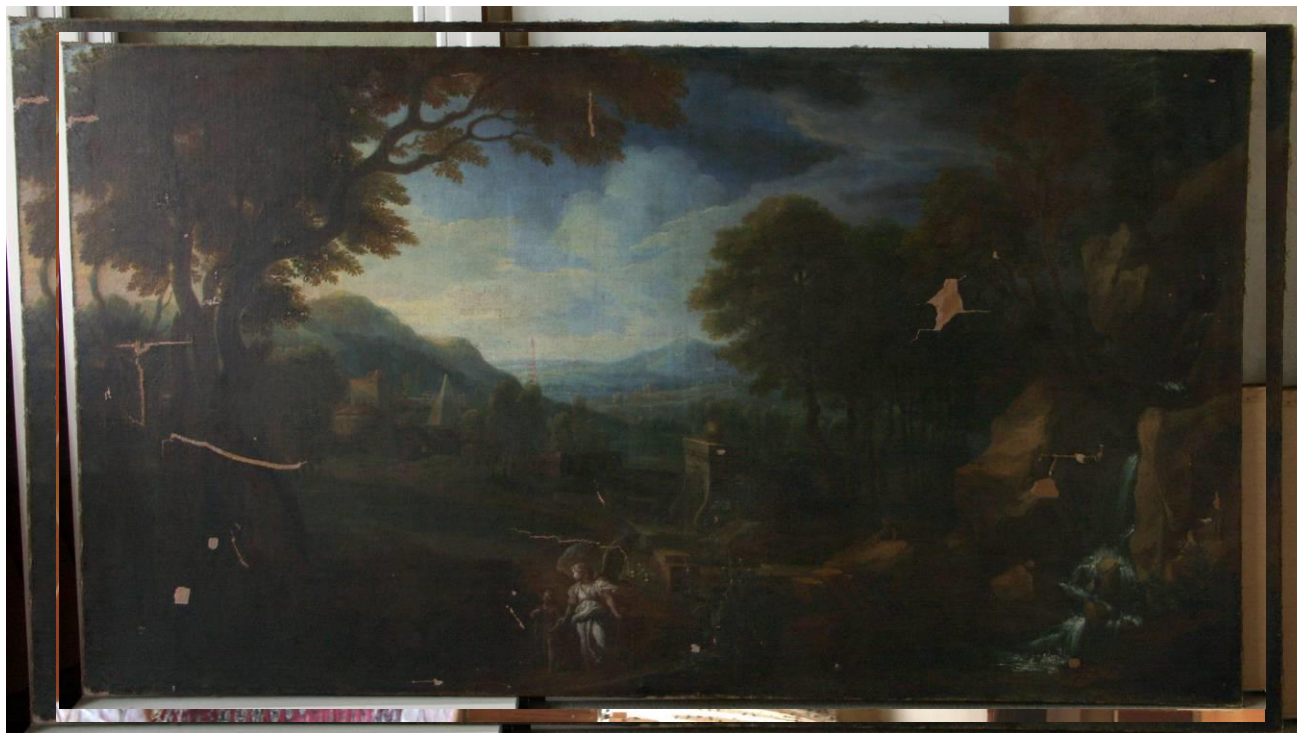
Tous les nettoyages sont terminés, la peinture est vernie et mastiquée sur les lacunes.

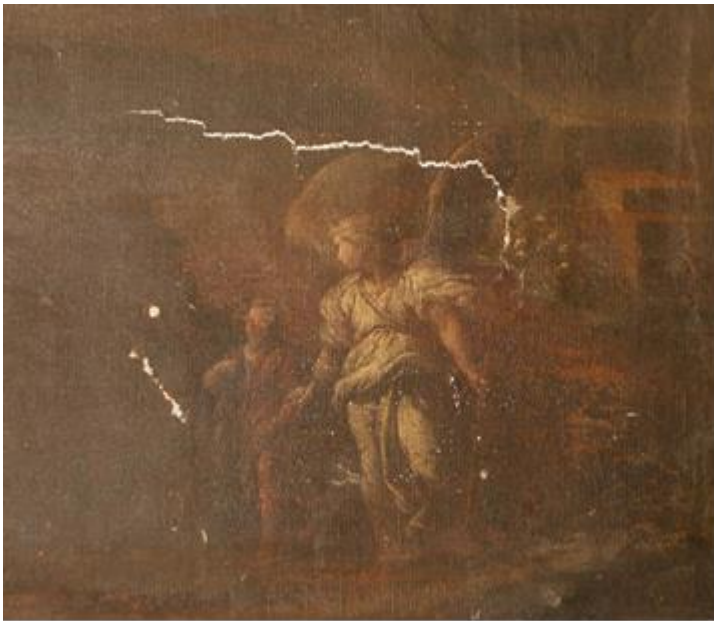
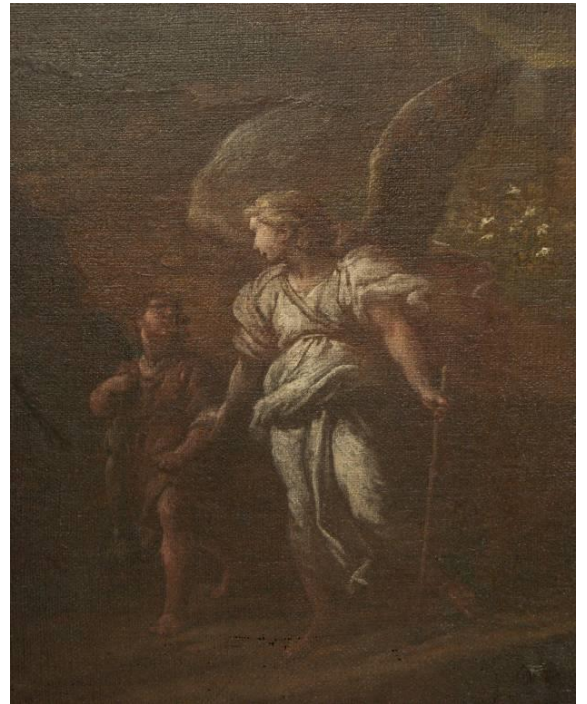
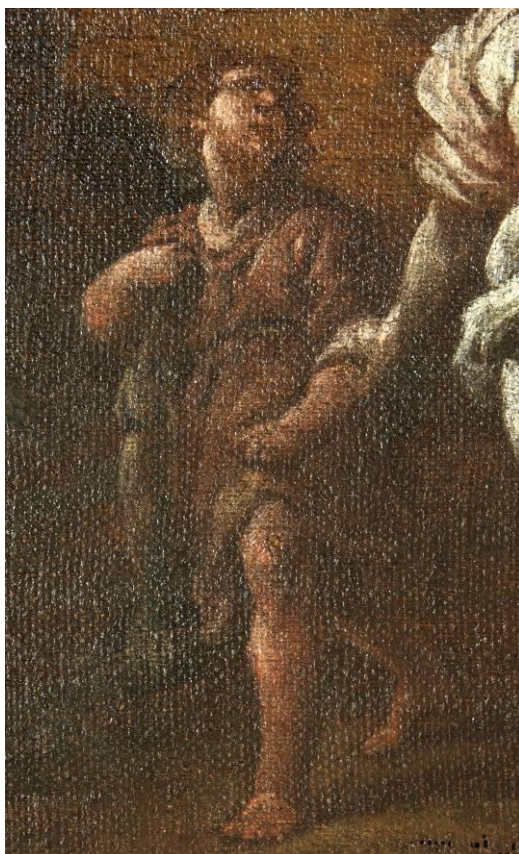
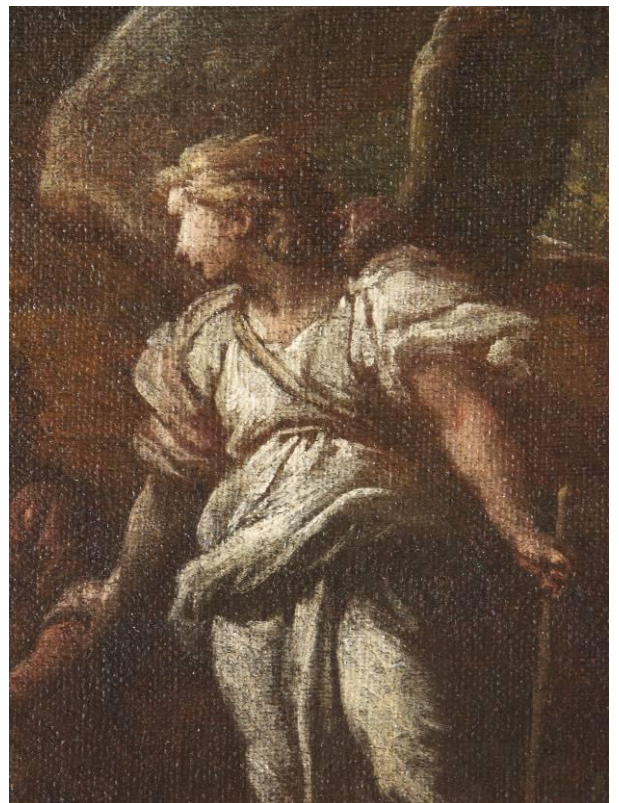
Détail avant et après restauration.

L'image est difficile à photographier en raison des multiples aspérités de la toile très présente et de la couche picturale micro lacunaire.

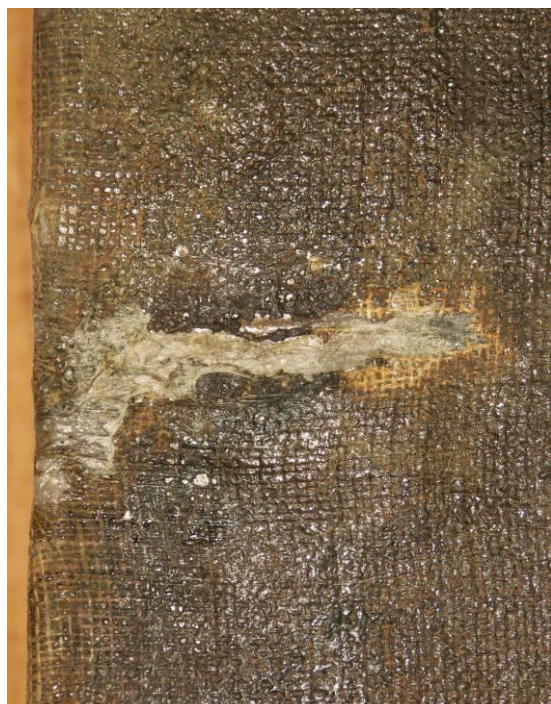
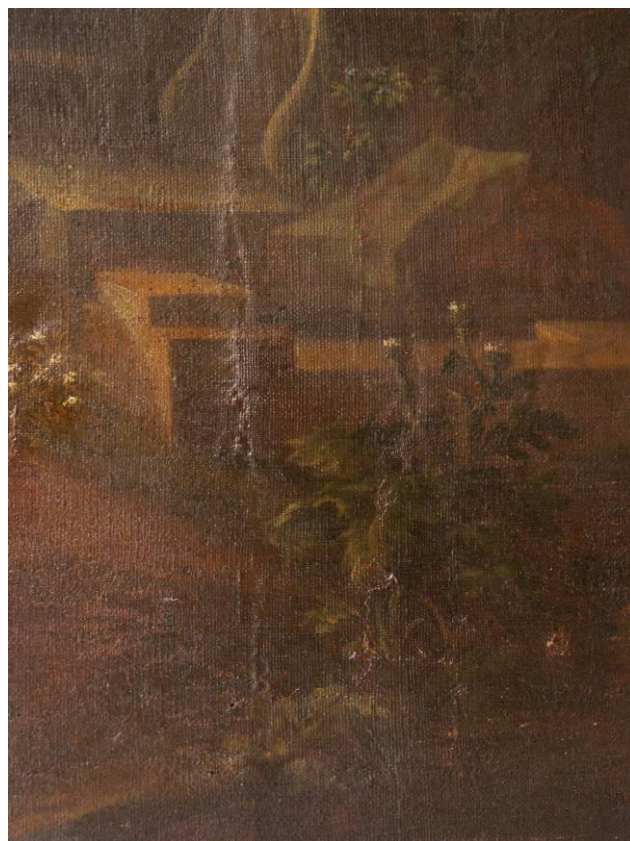
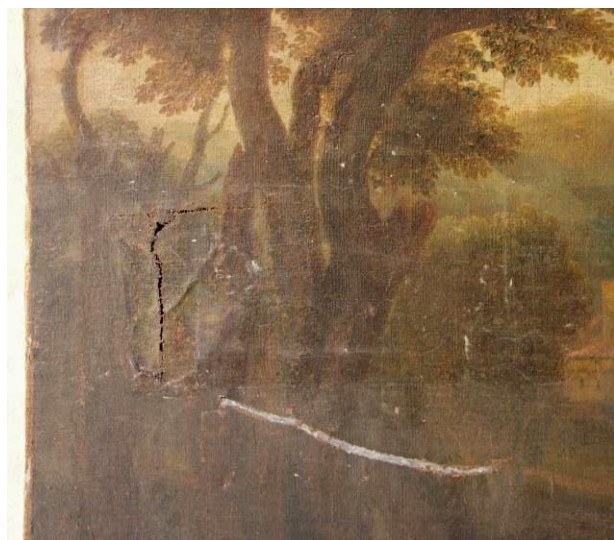
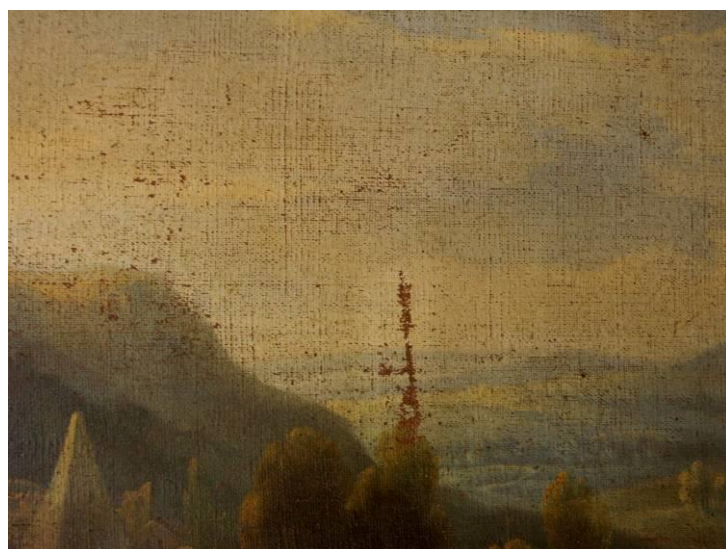
Détail des altérations :
Déchirures sur toile cuite,
micro pertes instables qui parsèment l'image

micro pertes instables qui parsèment l'image

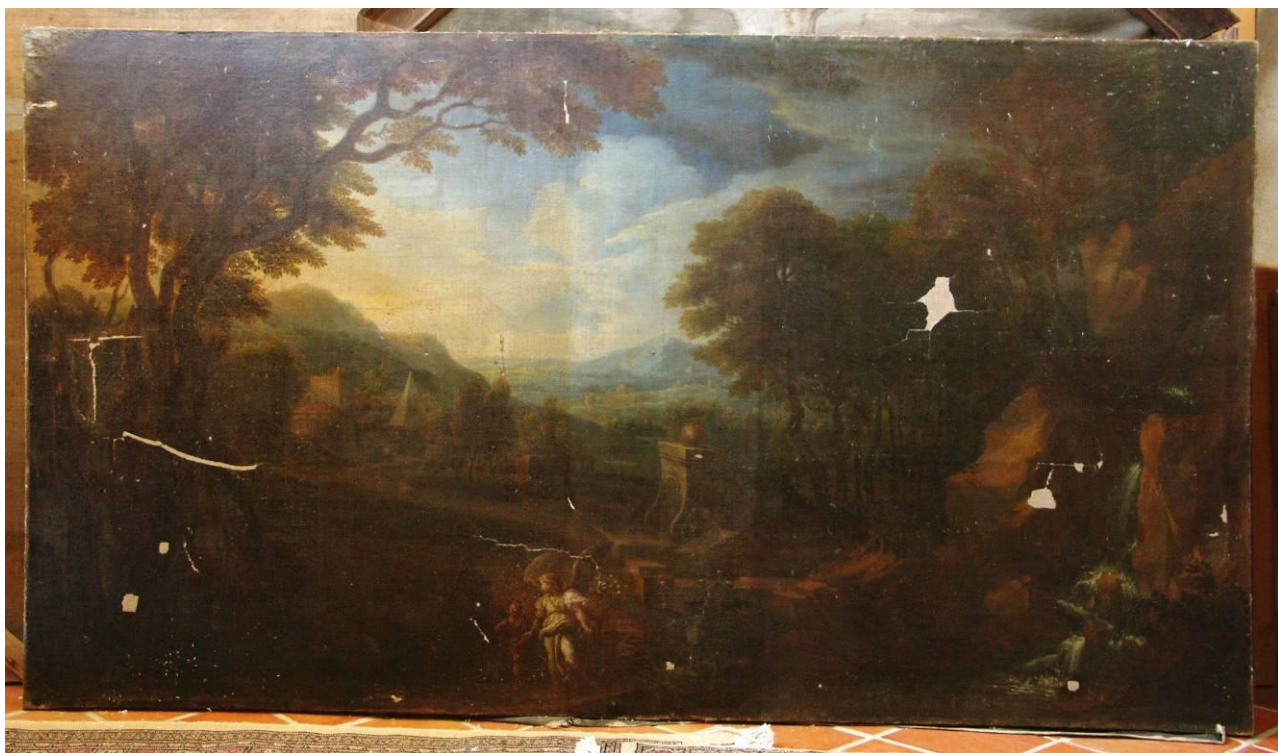
1-En cours de dégagement du vernis de surface brun roux

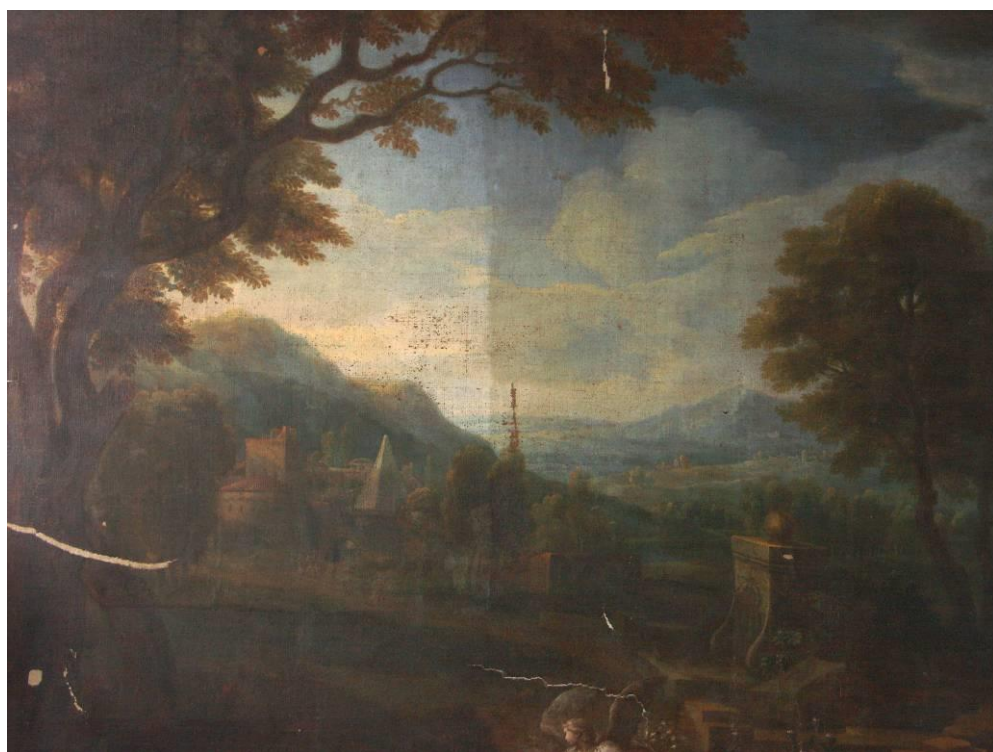
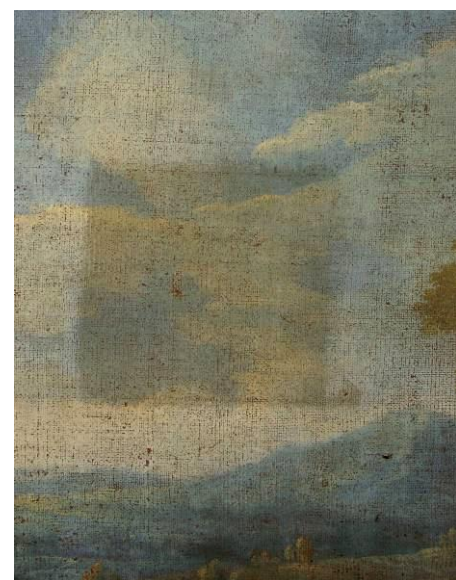
2 et 3-En cours de dégagement de la couche de jutage de contact (glacis de camouflage des pertes)
