FICHE DE TRAITEMENT

Conservation-Restauration

Objet : «La Conception », Nicolas MIGNARD (?)
XVII^e huile sur toile 172 x 135 cm.

Lieu de conservation : Réserve, bibliothèque de l'Inguimbertaine à Carpentras,
234 bd A. Durand 84200

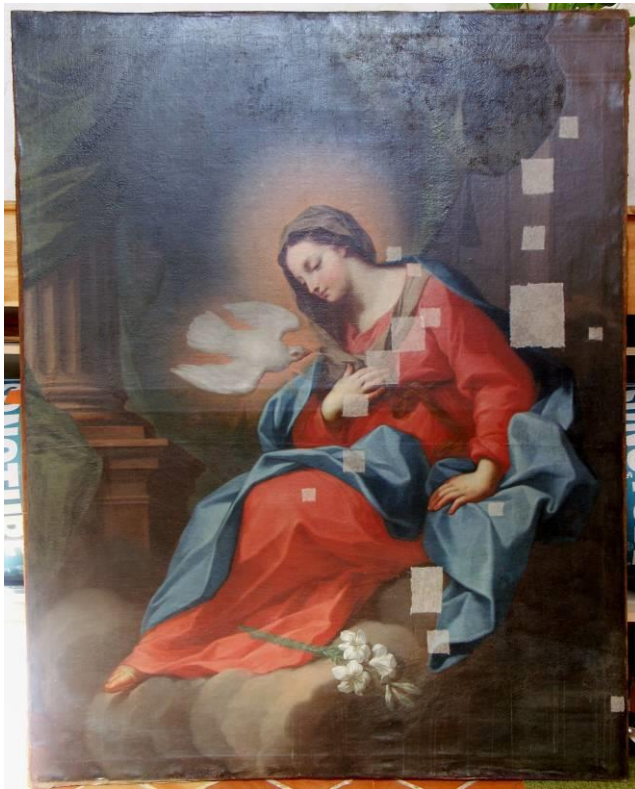
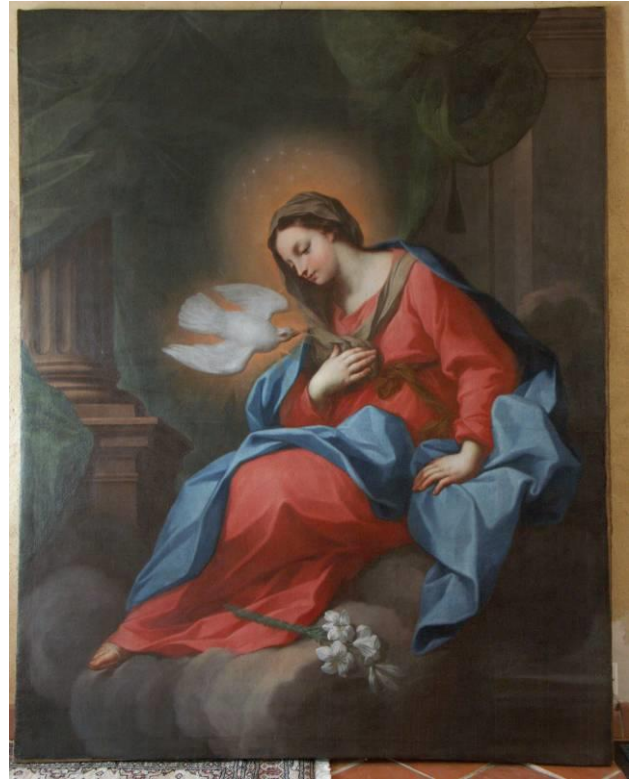
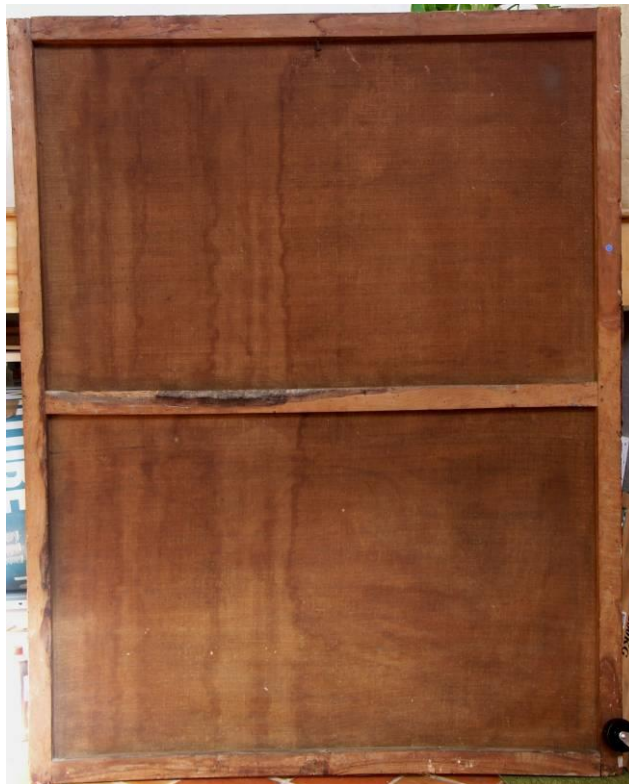
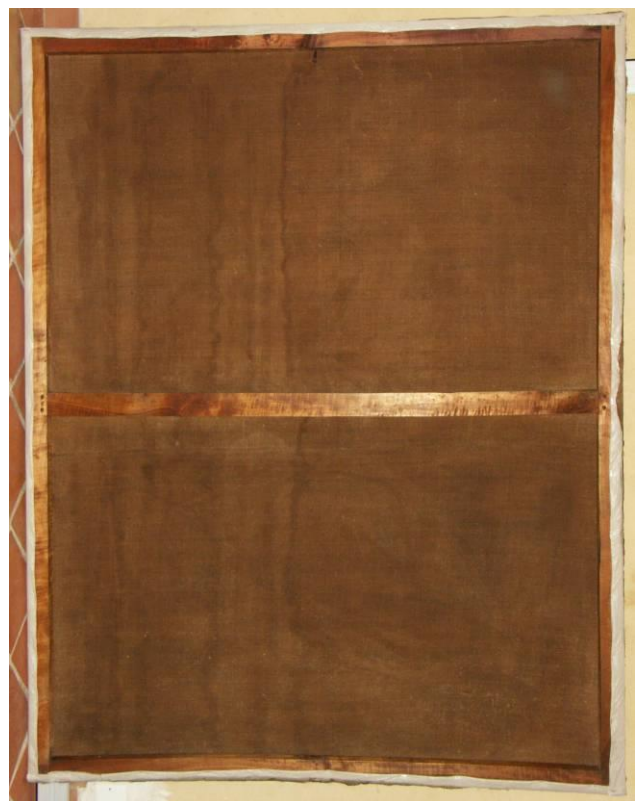
A gauche avant traitement, à droite après refixage, restauration et retournement du châssis

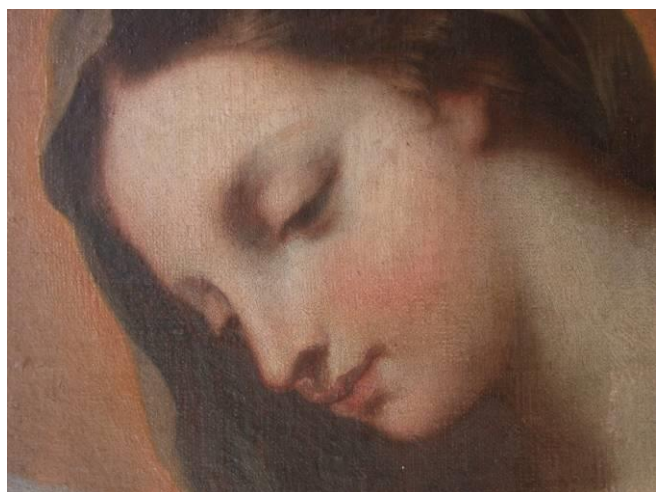
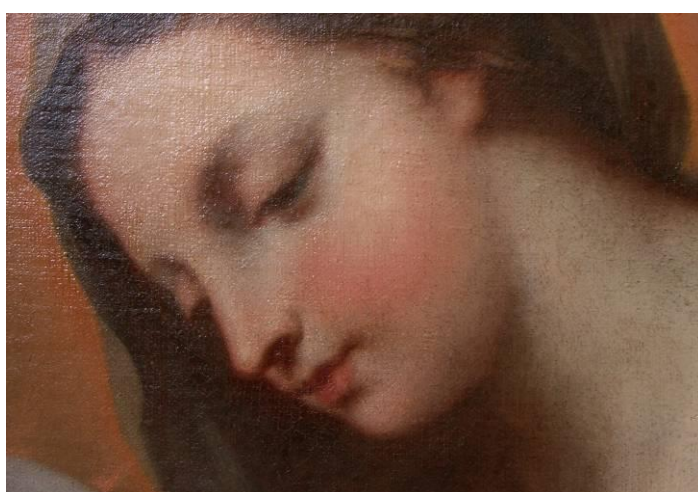
Les retouches modifiantes sur le visage partent au dévernissage. On retrouve le même type de retouches sur des usures et de petits mastics blancs qui demandent un produit plus fort.

Détail du visage avant (gauche) et après traitement (droite)

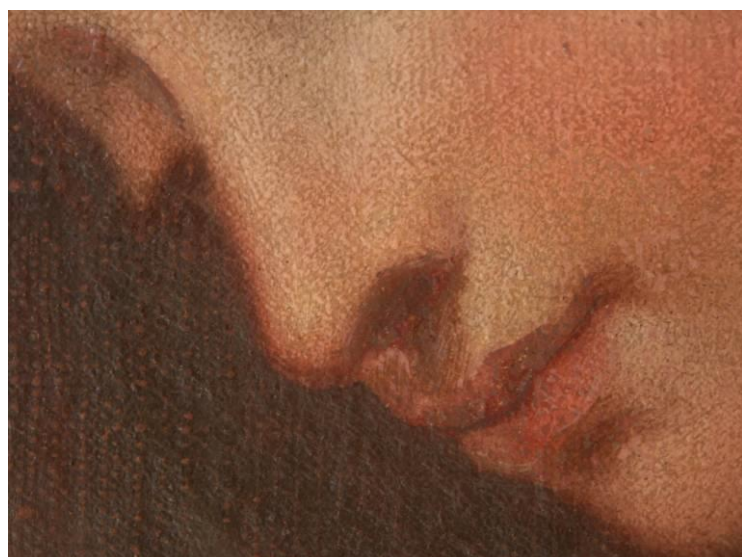
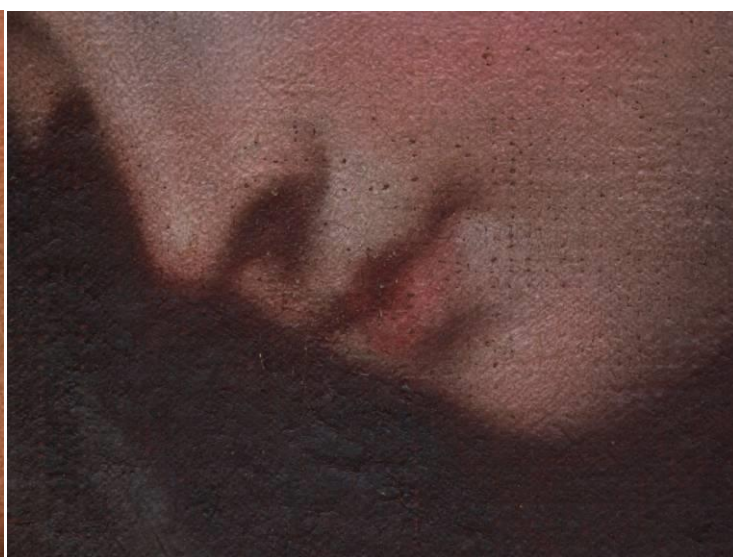
Sous ces repeints de surface, on trouve une retouche semi ponctuelle qui adopte une configuration de type vermicelles. Au lieu de repiquer les points comme les usures –déjà bien présentes à ce moment-, le restaurateur les a joints en lignes. Cette retouche est moins soluble que la couche picturale de la peinture et ne peut plus être épurée dans sa totalité. Elle a donc été repiquée pour limiter les dégâts sur l'original.

Détail des repeints, avant et après dégagement/dévernissages

A gauche, le départ et le bout du nez, la bouche sont repeints

A droite les taches noires sont des trous dans la couche picturale qj était repiqués de façon extensive.

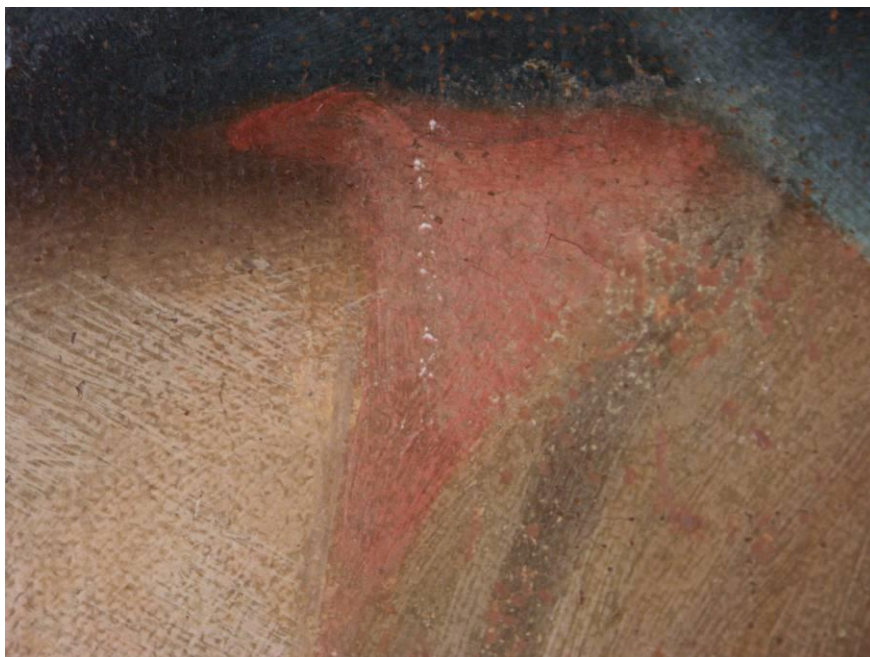
Maquillage d'harmonisation du cou :

L'opacification et le jaunissement du vernis sont le fait de plusieurs couches remuées encrassées harmonisées en l'état par des repeints techniques de type maquillage remodelant même l'original aux endroits trop chaotiques (cou de la Vierge en particulier). Ce restaurateur a pris des libertés inacceptable en matière de retouche : le visage de Marie est alourdi sans raison par des repeints concernant le profil, la bouche et le sourcil. L'expression très fine et intérieure a été ainsi affadée. Ce repeint ne masquait pas d'altération, mis à part quelques éclats ponctuels comme on en trouve sur le reste de l'image, dû à la fragilité aux produits aqueux

Restaurations anciennes

La retouche de surface qui forme de fines hachures obliques claires résulte d'une harmonisation peu consciencieuse entre les restes d'encrassements et vieux vernis, et les parties plus propres de la peinture. Le cou plus chaotique, avec des résidus importants, a été maquillé pour permettre de retrouver une clarté sans assurer le nettoyage plus délicat à cet endroit (solubilité locale importante)

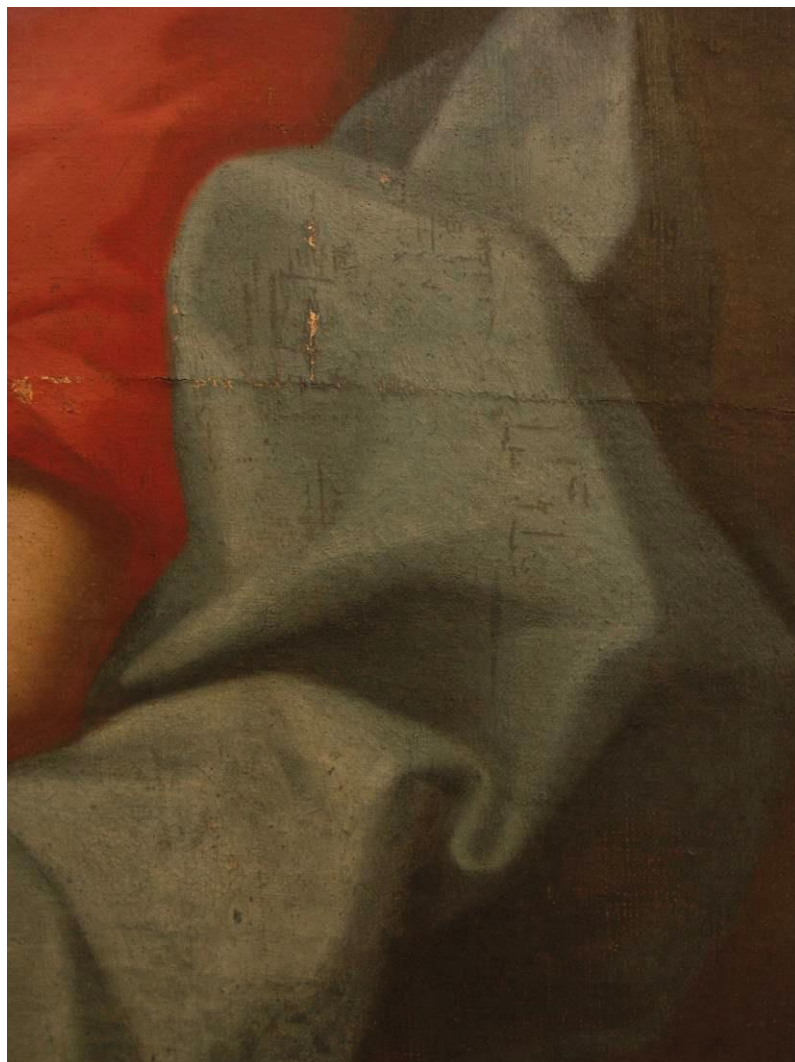
Etat après dévernissages :

Résidus de retouches insolubles, en forme de vermicelle, sur des éclats ponctuels
Quelques mastics blancs
