## Abbaye Saint-Hilaire

Restauration de la peinture murale du XIVe siècle Chapelle annexe du XIV<sup>e</sup> siècle

# Rapport de restauration de Nathalie Le Van 1999

Restauration en août 1999, de la Crucifixion, peinture murale du XIV<sup>e</sup> siècle, située sur le mur ouest de la chapelle annexe contiguë au mur nord de la nef de l'église de l'abbaye Saint-Hilaire, commune de Ménerbes - Vaucluse.

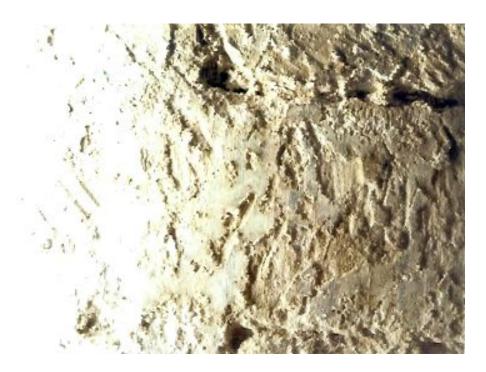
Photo n° 1 (cf. localisation ci-avant).

- la surface d'origine est largement lacunaire ;
- concrétions calcaires, perte des joints de pierre, on remarque des coups portés par deux outils, les uns droits et croisés, les autres pointus en creux;
- un blanchiment général couvre la surface.

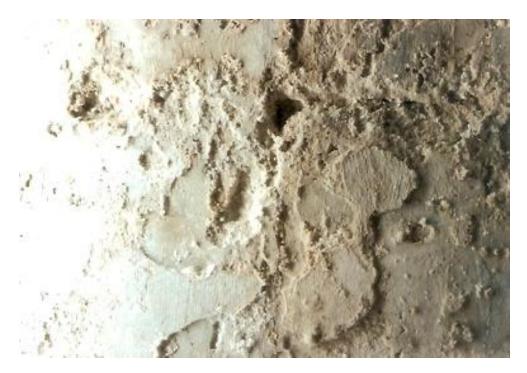
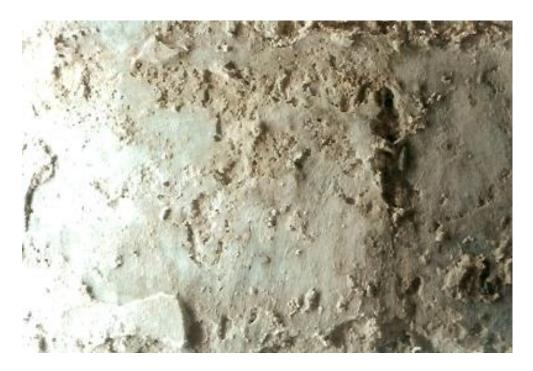
- concrétions calcaires, alvéolisation, traces de piquetage, restes d'enduit postérieur;
- un blanchiment général couvre la surface.

Photo n° 2 (cf. localisation ci-avant).

Photo n° 3 (cf. localisation ci-avant).

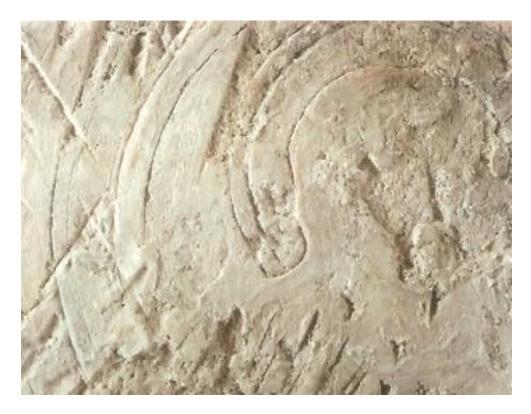
Photo n° 4 (cf. localisation ci-avant).

- concrétions calcaires, alvéolisation, perte de l'enduit par désagrégation sous la poussée des sels;
- un blanchiment général couvre la surface ;
- des incisions sont visibles (photo n° 4) pour la mise en place des formes :

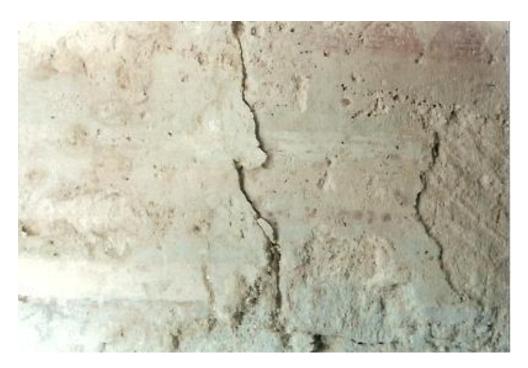
Photo  $n^{\circ}$  5 (cf. localisation ci-avant).

• une cassure sèche de l'enduit est relevée sur la photo n° 5, elle est due à la présence d'un matériau étranger de type ferreux qui possède un coefficient de dilatation thermique plus important que celui de l'enduit :

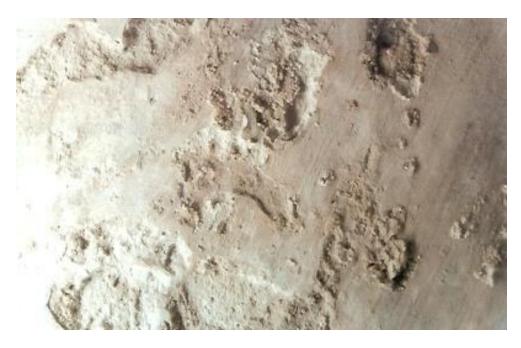
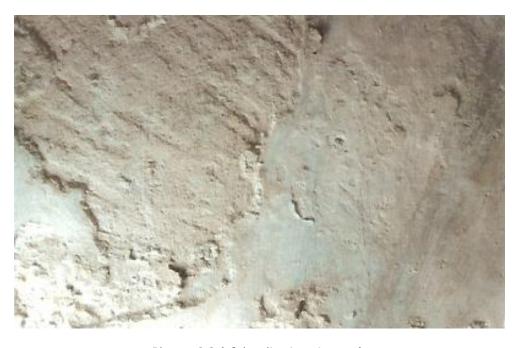
- concrétions calcaires, alvéolisation, soulèvements de la couche picturale sous l'action de la calcite, perte de l'enduit par désagrégation sous la poussée des sels;
- un blanchiment général couvre la surface :

Photo n° 7 (cf. localisation ci-avant).

Photo n° 8 (cf. localisation ci-avant).

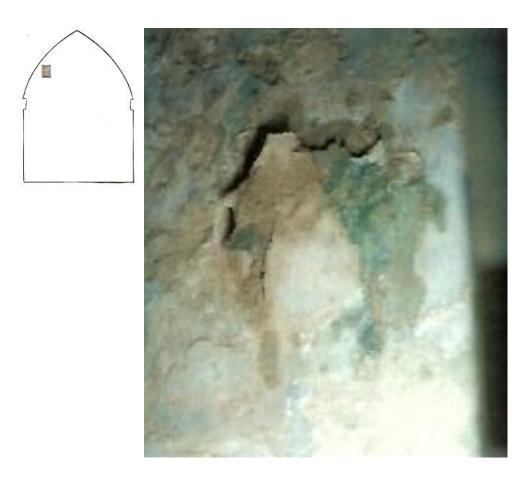
Zone d'enduit non adhérent recouvert d'un enduit postérieur.

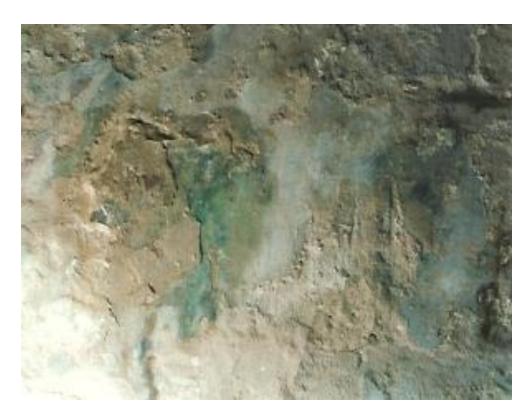
Zone d'enduit non adhérent après refixage.

Le refixage est réalisé par l'injection d'un coulis à base de poudre de pierre finement tamisée (26 micromètres) et de chaux aérienne mélangée à de l'eau distillée.

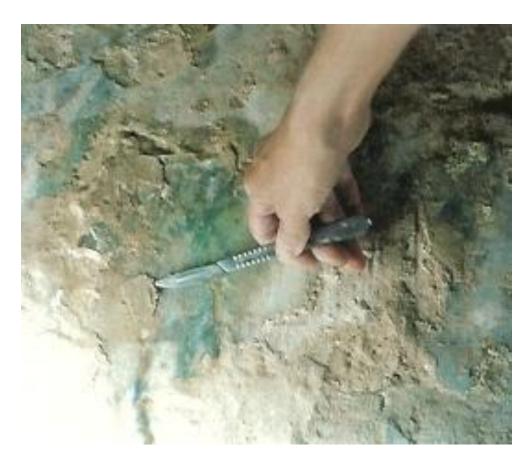
Enlèvement de la couche d'accumulation au scalpel.

Le sable résiduel est enlevé à l'aide d'un scalpel, lame parallèle à la surface.

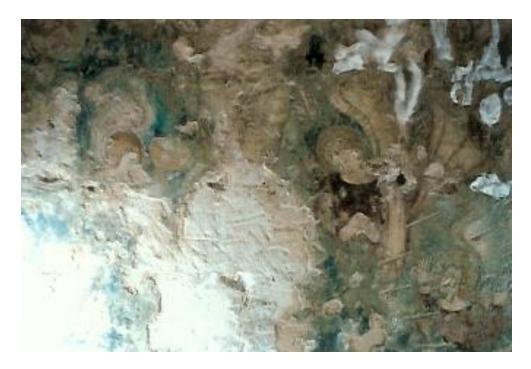
Détail de la même zone en cours de traitement (régénération).

La régénération des couches picturales appauvrie en liant par la présence de calcite a été réalisée au pinceau, par la pose d'une substance filmogène minérale.

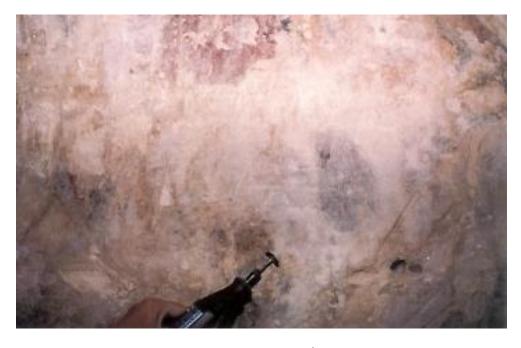
Larron. Utilisation d'une fraise pour dégager le voile blanc.

Après séchage, la couche de calcite est abrasée par l'utilisation de fraises en carbure de tungstène montées sur un micromoteur.

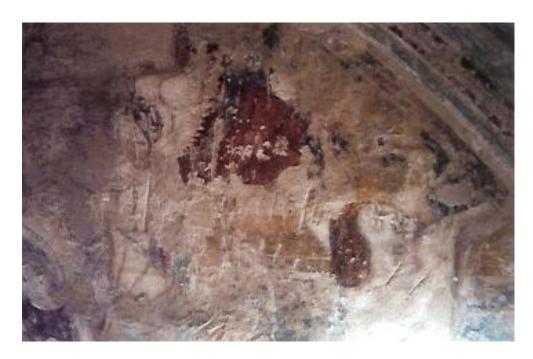
Larron après traitement.

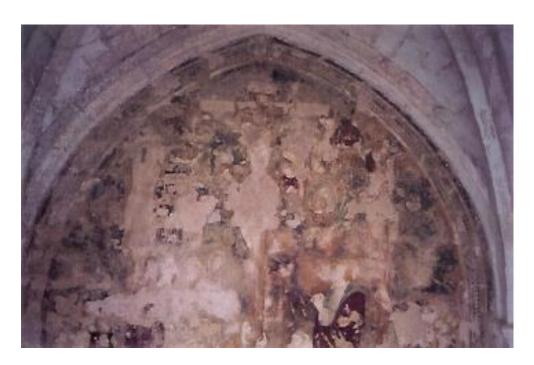
Vue générale du mur après pose des enduits et traitement chromatique.

Selon les zones, des enduits de restauration ont été réalisés en retrait par rapport au niveau de l'enduit d'origine ou bien posés au même niveau avec un traitement coloré pour intégrer les lacunes de forme géographique.

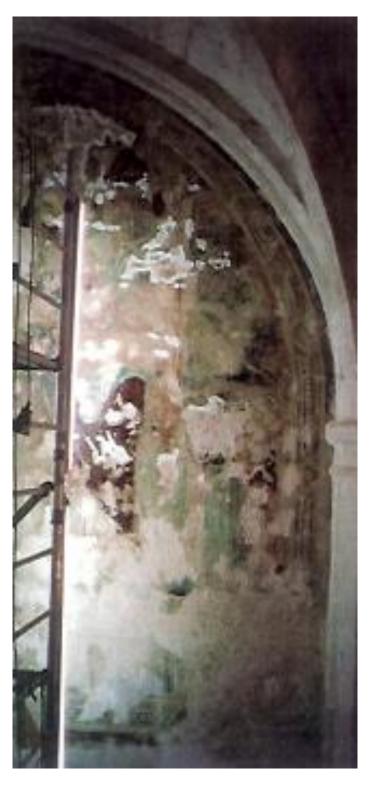
Vue générale côté sud en cours de traitement.

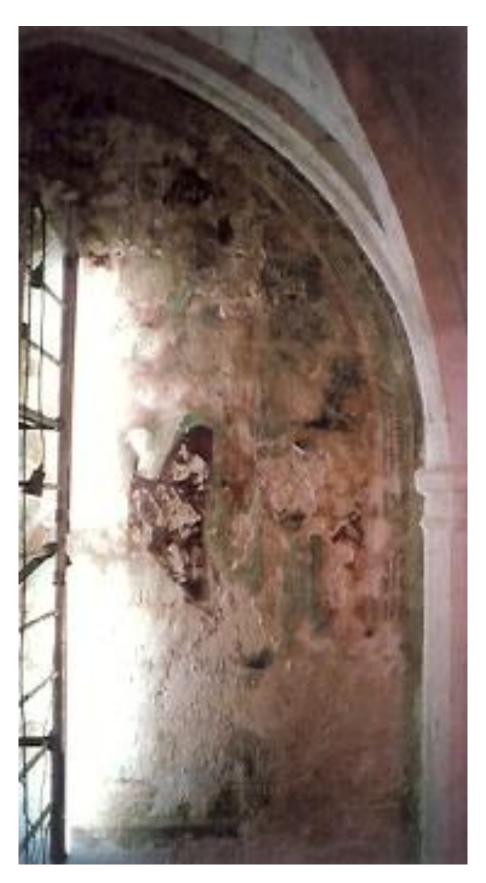
Vue générale côté sud après traitement (lumière tangentielle).

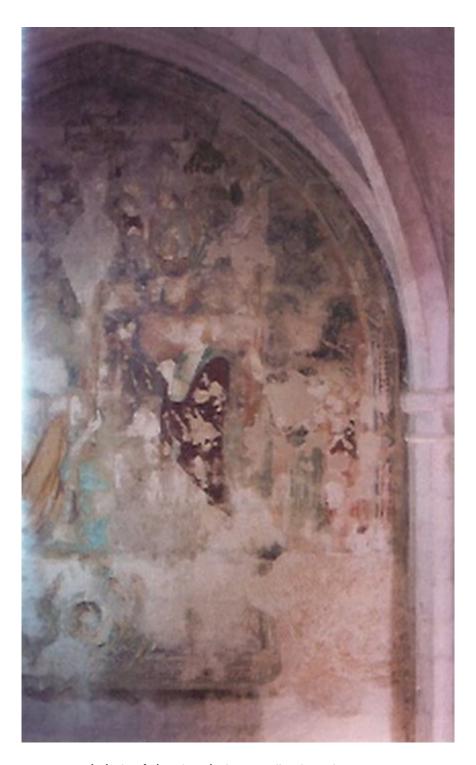
Vue générale côté sud après la pose d'enduits de restauration.

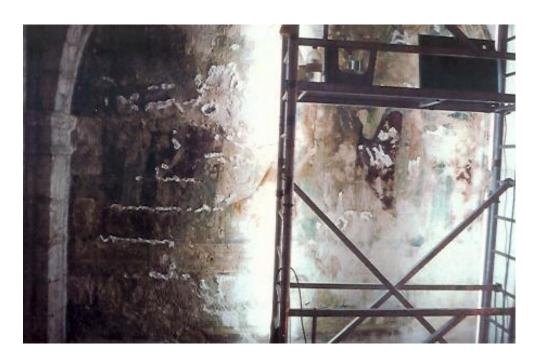
Vue générale en cours de traitement (régénération de la couche picturale).

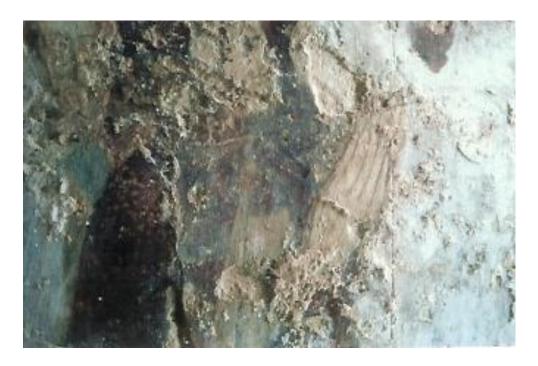
Détail avant traitement en lumière tangentielle. Pour agrandir le document, cliquez <u>ici</u>

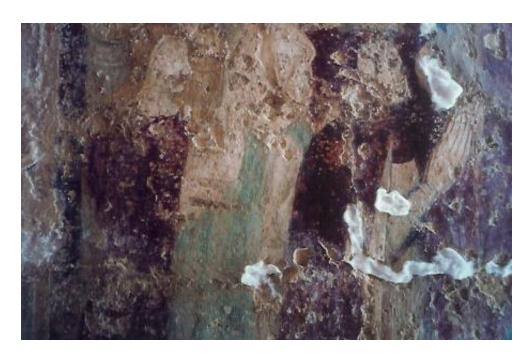
Détail après traitement en lumière tangentielle.

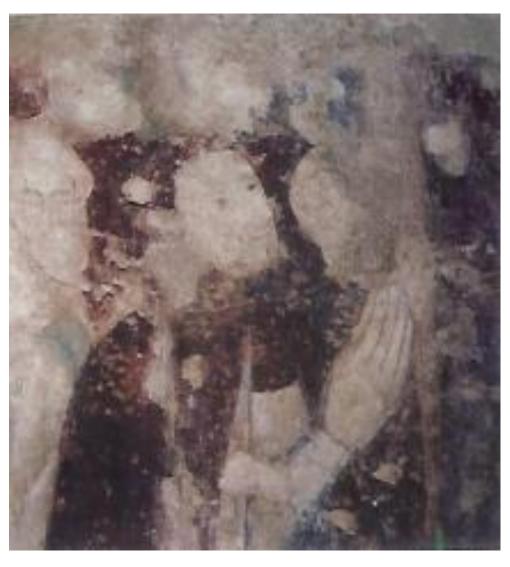
Détail après masticage et reprise chromatique (lumière frontale).

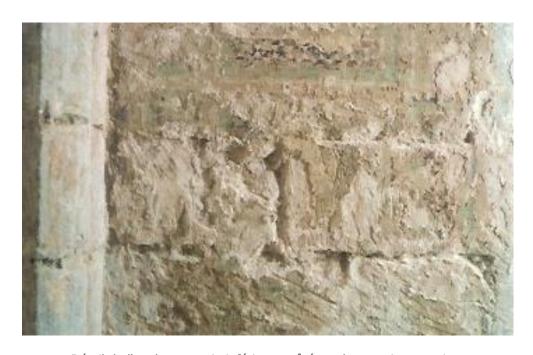
Détail de l'angle en partie inférieure, côté nord, avant intervention.

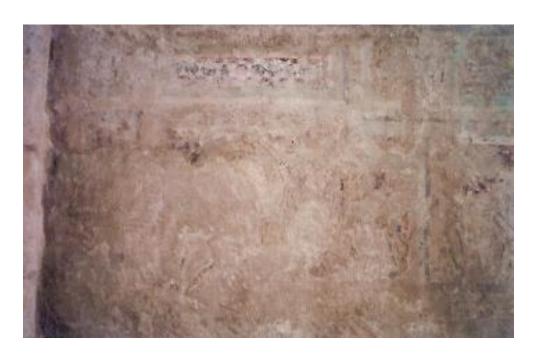
Détail de l'angle en partie inférieure, côté nord, après intervention.

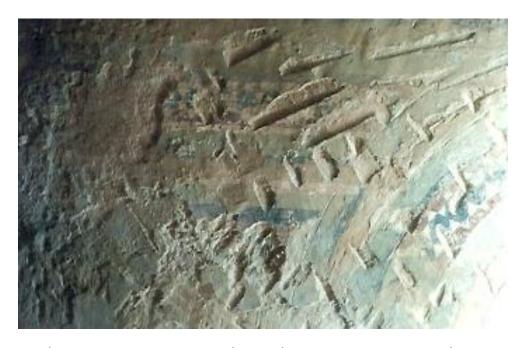
Détail des traces de piquetage près du médaillon central, en partie inférieure.

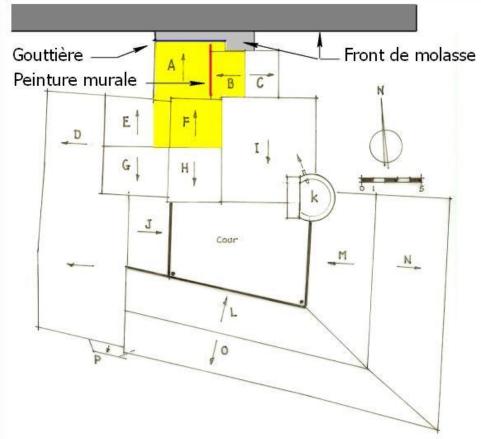
Toitures Surfaces projetées des toitures

Surface collectée totale : 167.51 m² Surface totale des toitures : 666.69 m²

Afin de ralentir la dégradation de cette crucifixion du XVe siècle, dont ne subsistent que de très rares exemplaires de cette période dans la région PACA, vous trouverez joints à la présente demande de subvention, les devis relatifs à la pose d'une gouttière en cuivre, en rive de la toiture de la chapelle latérale du XIVe siècle.
