# Abbaye Saint-Hilaire

Monument historique classé des XII<sup>e</sup> et XIII<sup>e</sup> siècles

Propriété privée – Ménerbes – Vaucluse

Présentation de la cour du chevet, du colombier,  
de la tour clocher et des cavités troglodytiques

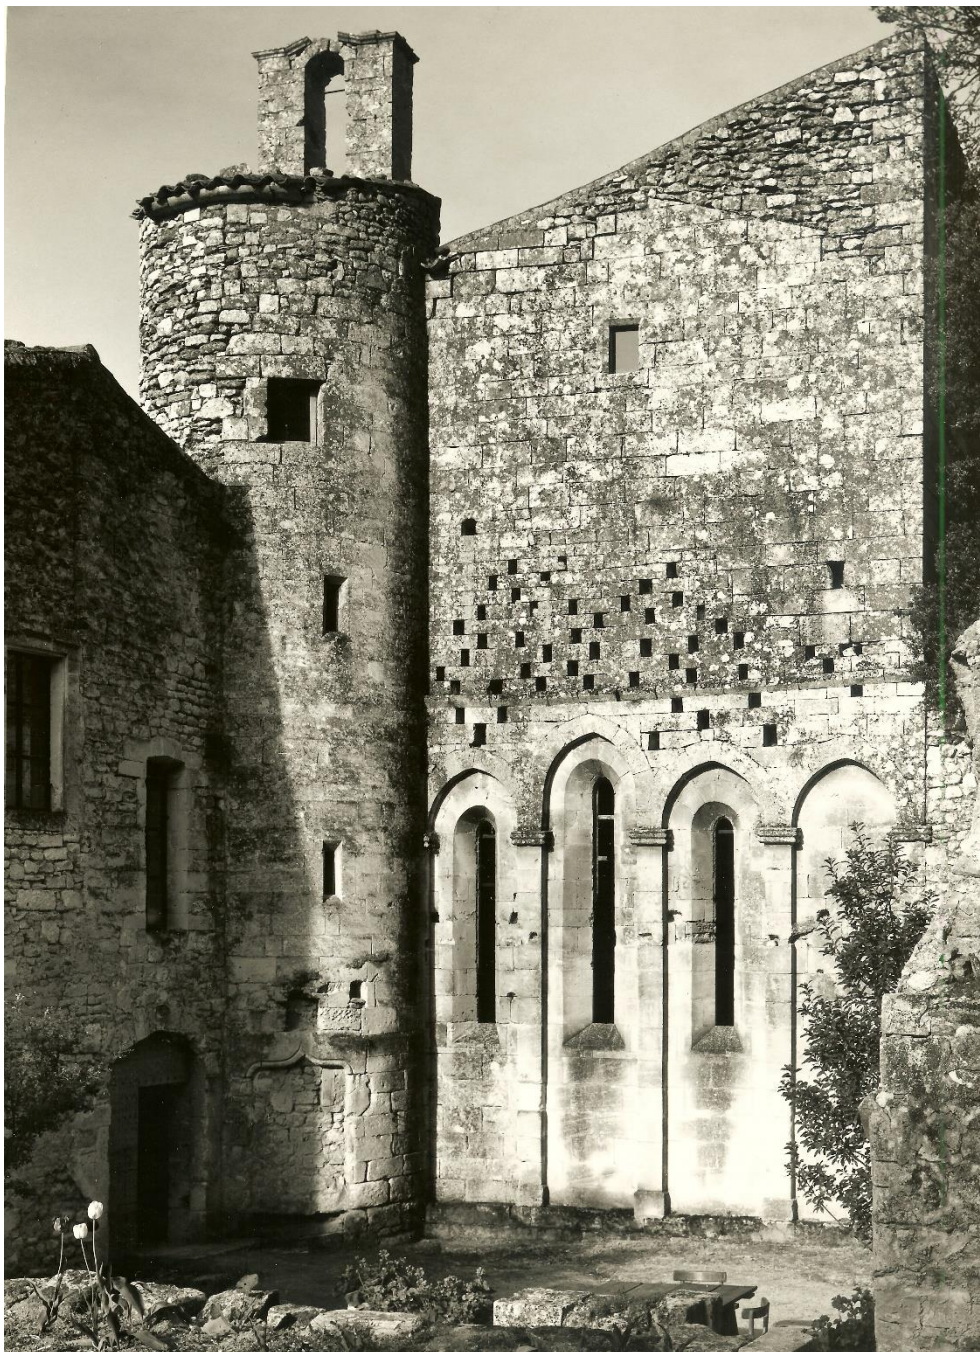
Le mur plat du chevet restauré en 1967.

Cette photographie de 1962 permet d'appréhender son articulation autour d'une tour d'escalier du XV<sup>e</sup> siècle, surmontée d'un clocher à arcade, et du bâtiment conventuel du levant.

À noter, sous la corniche, la présence de boulines (\*) étagés sur trois niveaux, et pour les plus attentifs, un dérèglement des assises du parement en moyen appareil à compter du 9<sup>e</sup> niveau au-dessus de la plinthe.

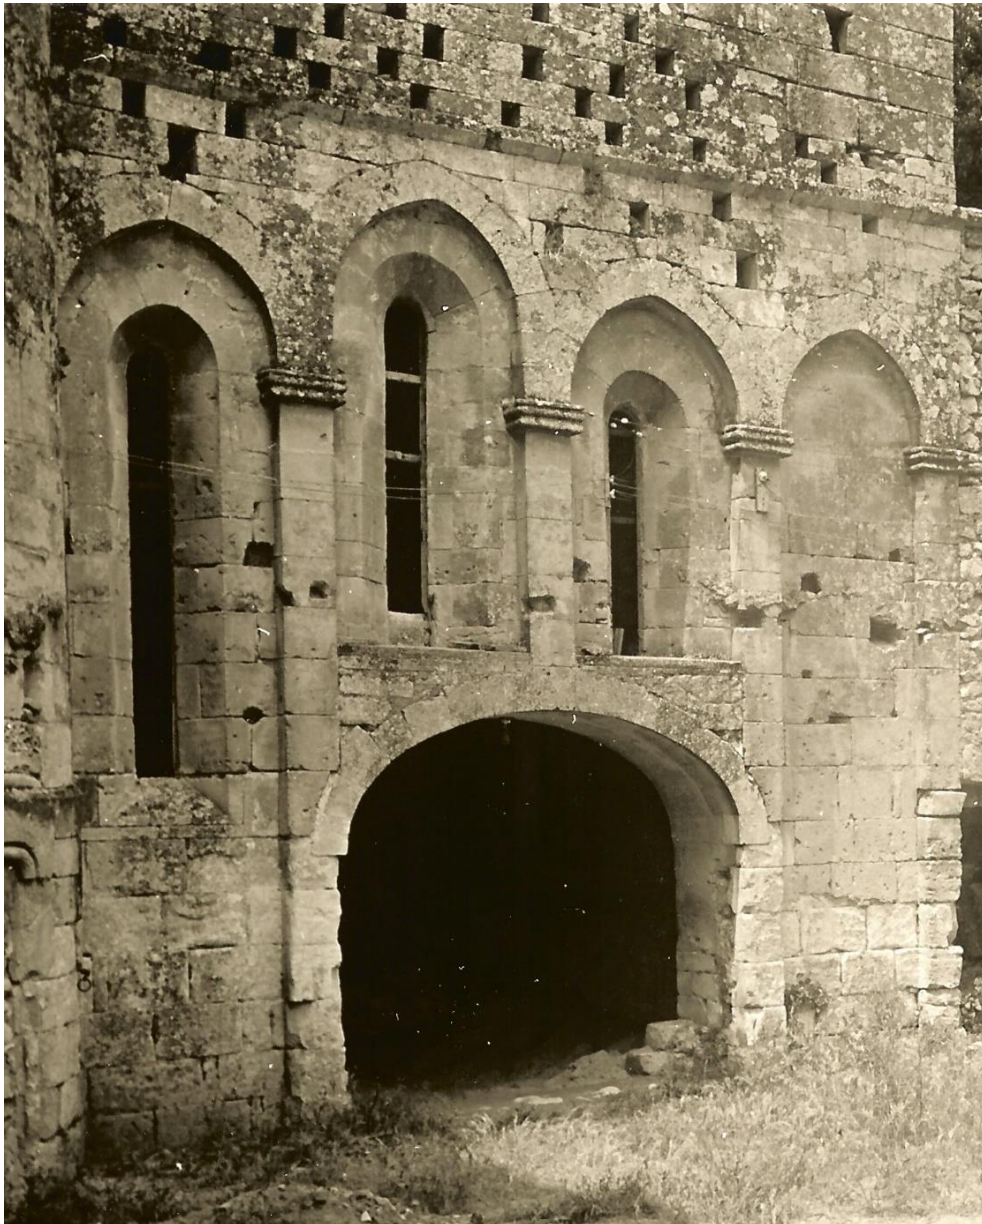
À la fin du XIX<sup>e</sup> siècle, le chevet a été percé d'une porte charretière permettant le remisage du matériel agricole dans la chapelle.  
Mur plat du chevet - 1962.

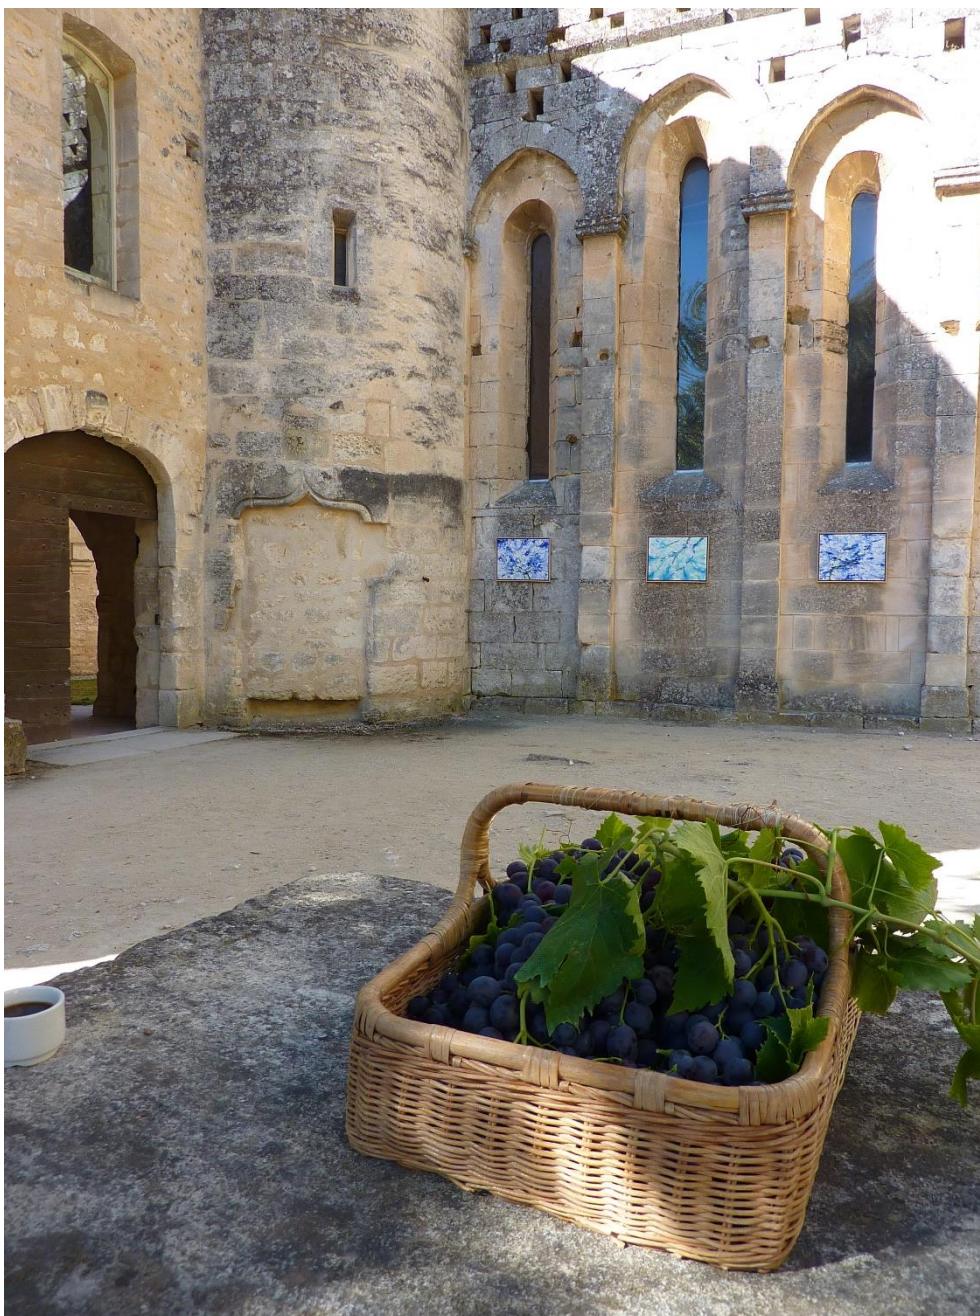
De la corniche à la toiture monopente, le mur pignon d'une toiture en bâtière à deux versants de tuiles canal a été rehaussé pour obtenir une toiture monopente évacuant les eaux pluviales vers la cour du préau, remédiant ainsi à l'écoulement des eaux pluviales entre le front de molasse et le mur nord des chapelles des XII<sup>e</sup> et XIII<sup>e</sup> siècles.

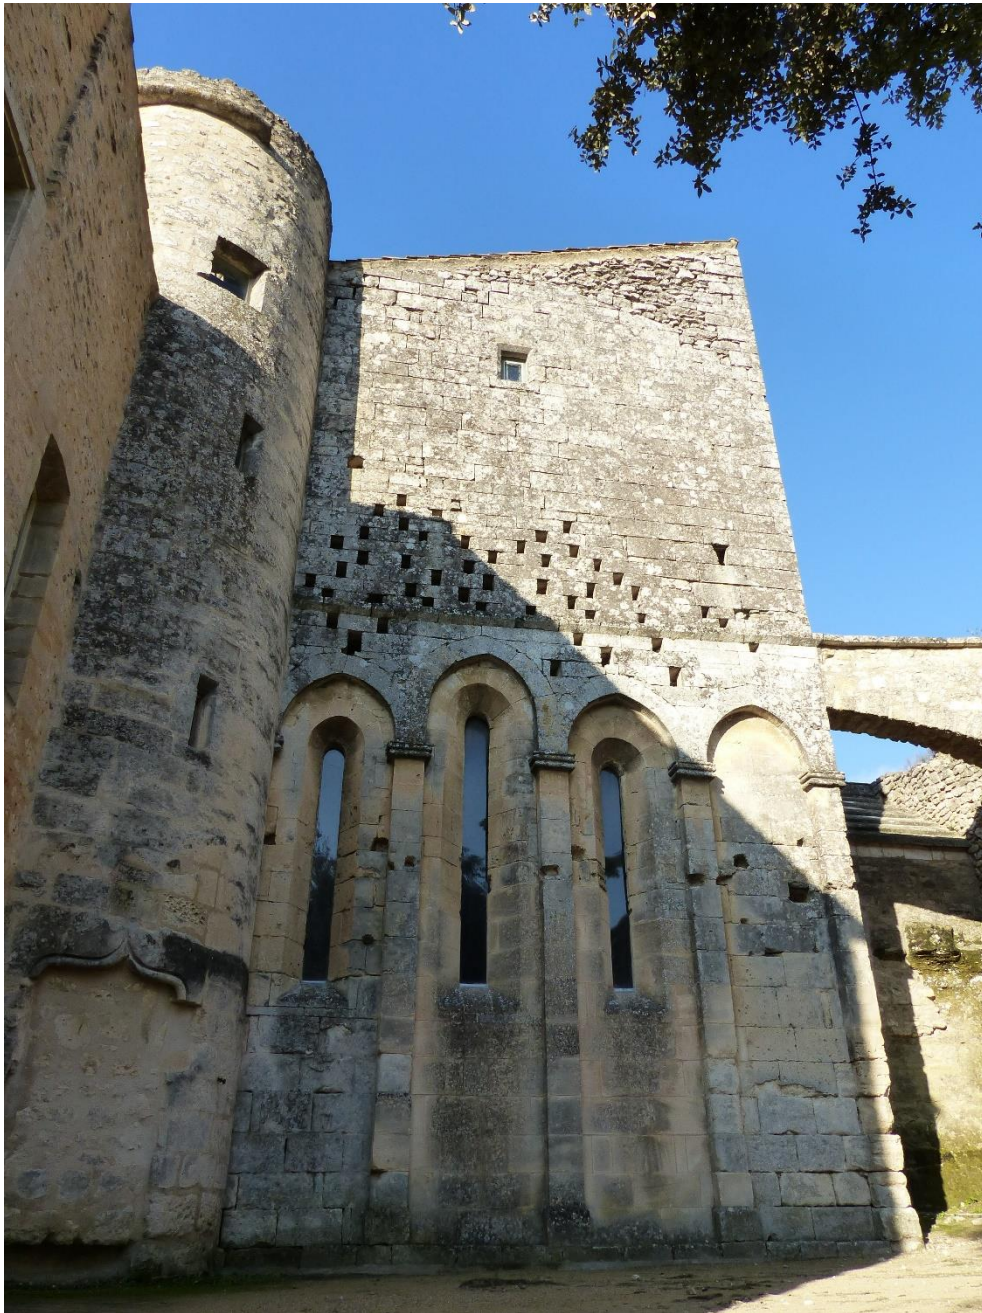
À partir de la corniche, quarante-deux boulins se répartissent sur les huit premières assises d'un parement en petit appareil, dont les hauteurs réduites de moitié par rapport à celles en moyen appareil de l'angle, révèlent la présence d'un mur pignon primitif.

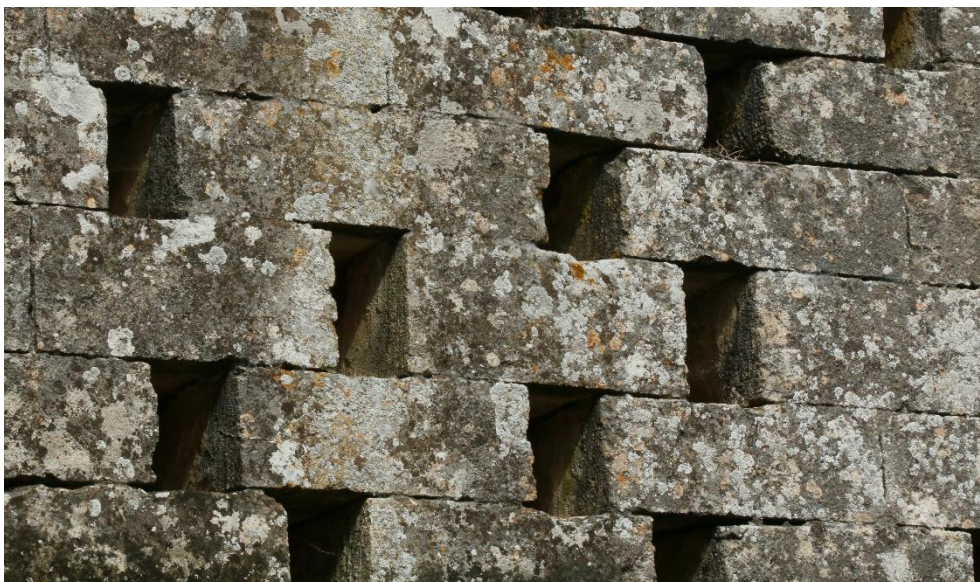
Boulins du colombier ou fuie.

La présence de ces boulins a été identifiée à un colombier qui diffère du colombier à pied dans la mesure où il est souvent aménagé dans le mur d'une maison ou d'une dépendance, au-dessus d'un larmier ou radière, afin d'interdire la montée des prédateurs.

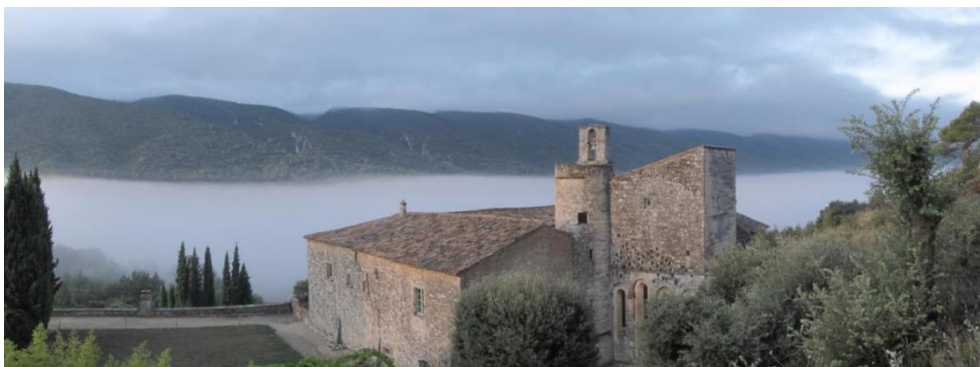
Tour nord vue depuis le préau du cloître – 1962.

Cette tour nord, implantée en demi hors œuvre dans l'angle formé par le chevet et la façade nord du bâtiment conventuel du levant, abrite un escalier à vis du XV<sup>e</sup> siècle, d'un diamètre intérieur de 1,66 m, comportant 60 marches.

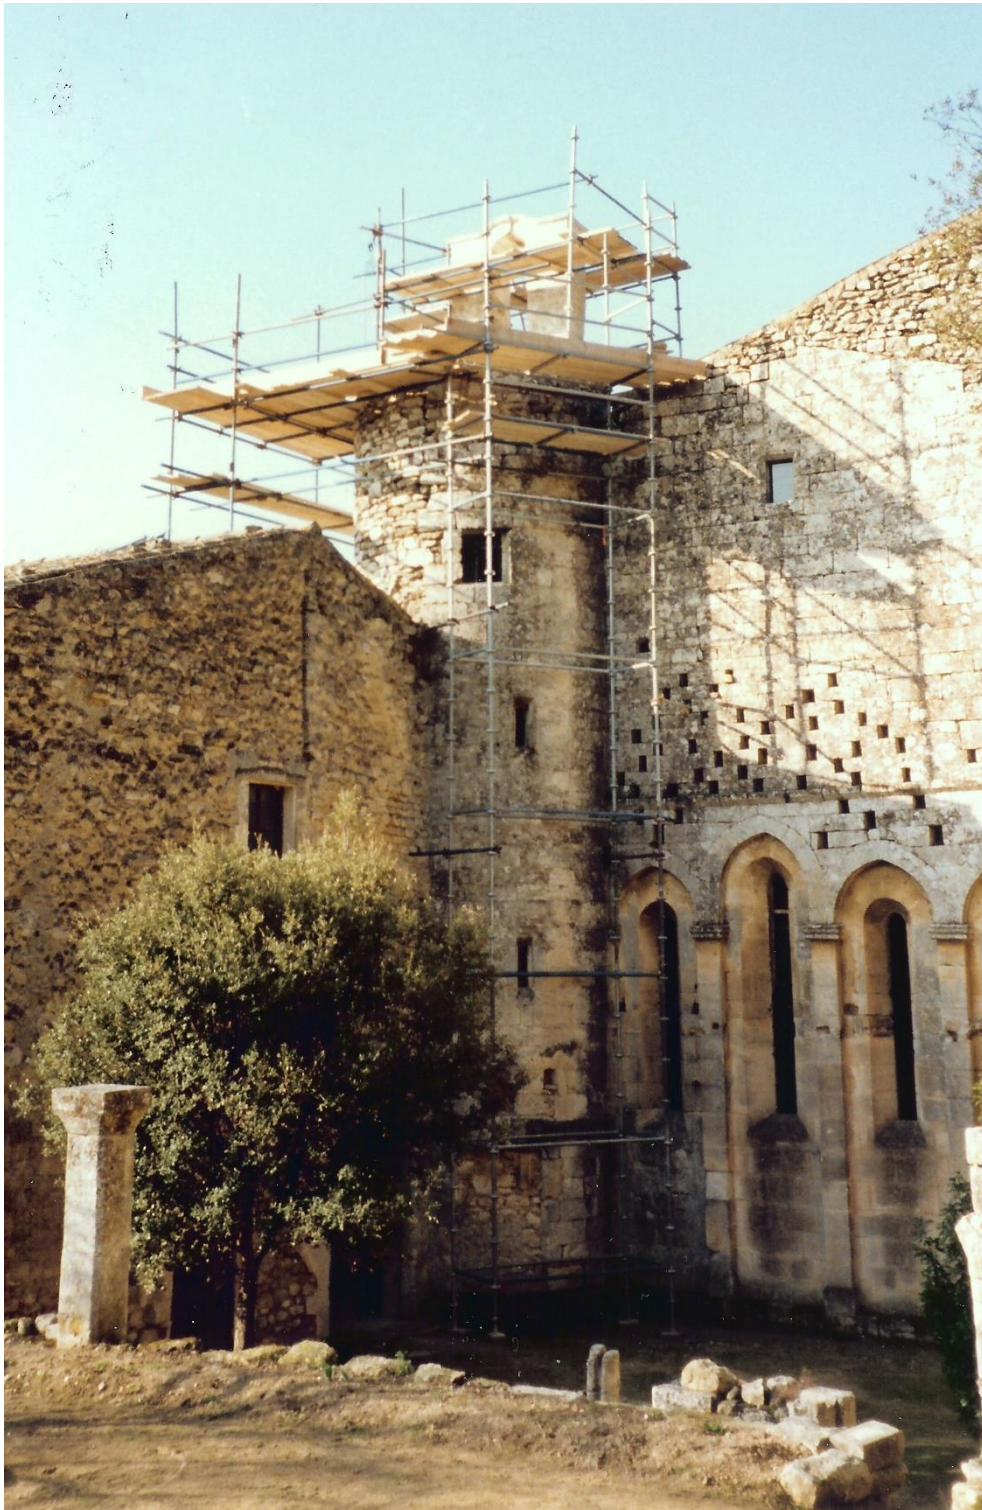
Restauration de la tour nord - 1990.

En février 1990, la toiture initiale a été déposée et remplacée par une toiture-terrasse inaccessible, son étanchéité a été réalisée en 2007 par l'entreprise Soprema SAS avec le concours financier de l'État.

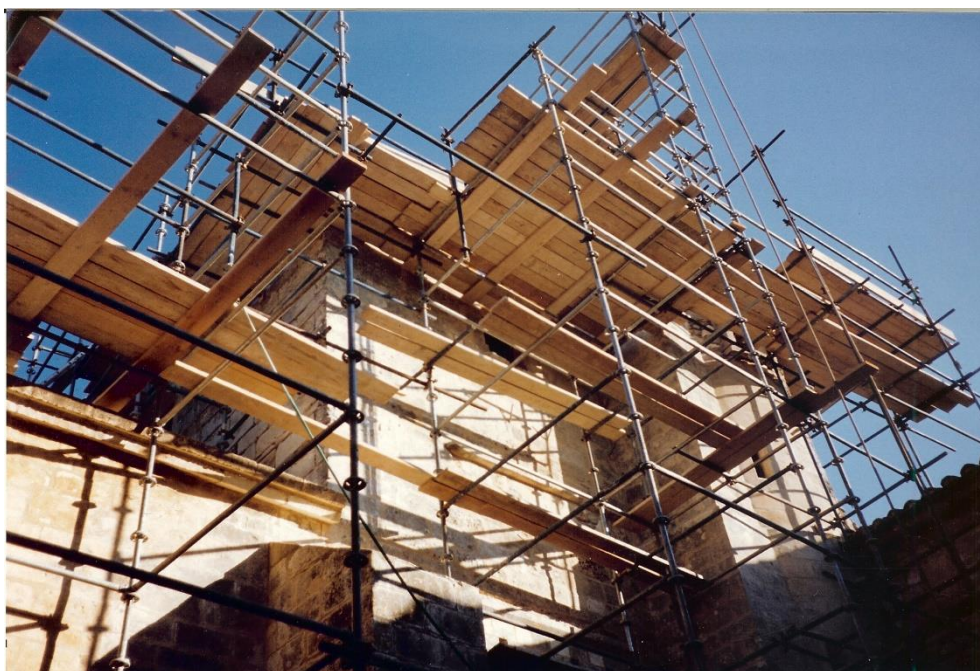
Restauration de la tour nord - 1990.

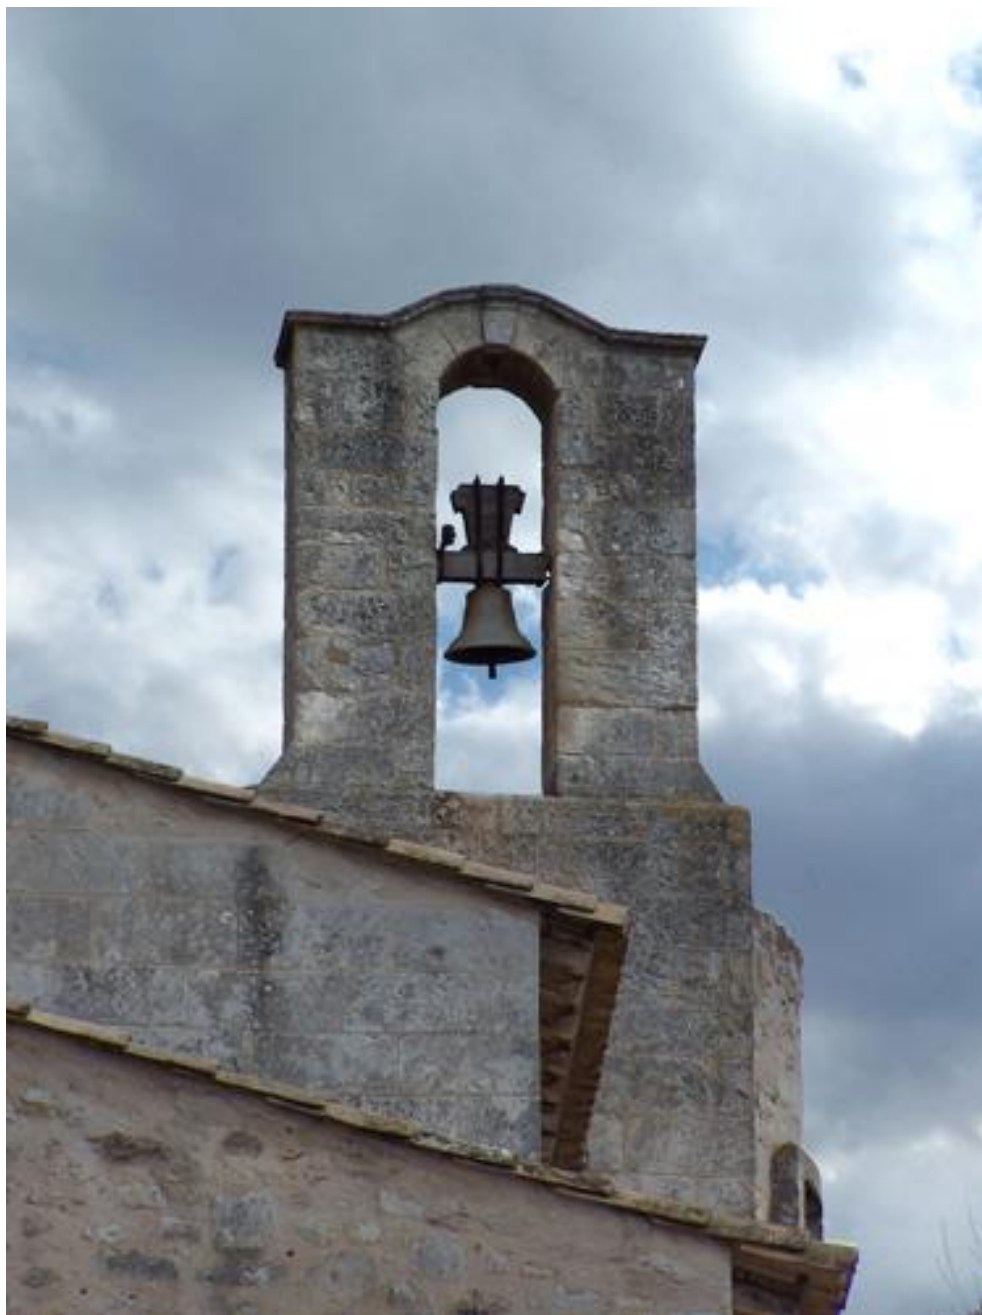
La tour est surmontée d'un modeste clocher provençal à arcade, dont les bords parallèles sont une simplification du clocher-mur galbé à une ou plusieurs arcades.

Anne-Marie dans son clocher provençal.

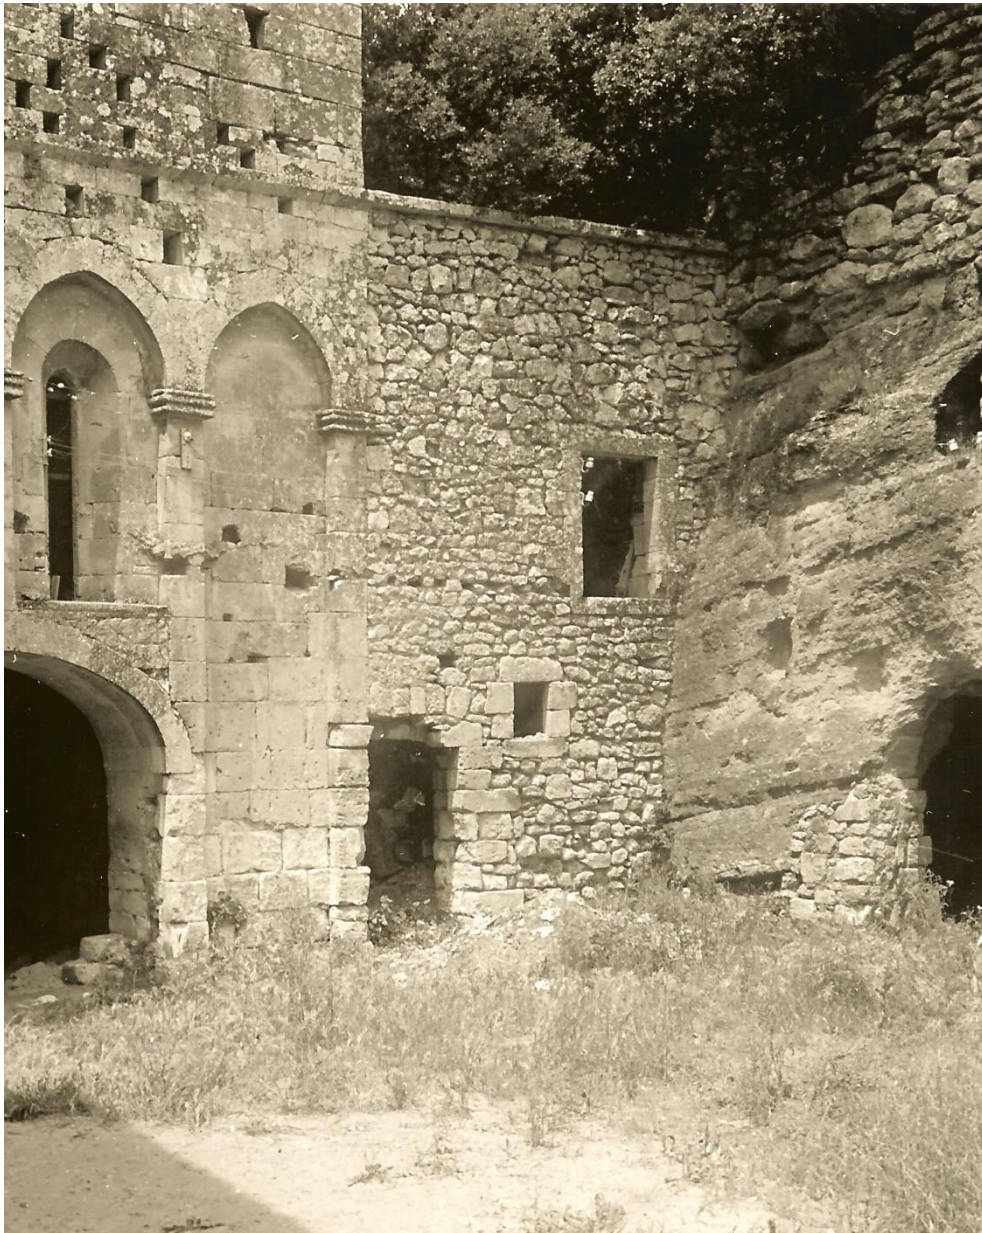
La remise - 1962.

Lors des travaux de restauration du chevet, la façade en maçonnerie de pierre de la remise élevée entre la colonnette d'angle et le front de la falaise, a été démolie car elle masquait la façade est de la chapelle romane du XII<sup>e</sup> siècle (actuelle sacristie).

A la demande de l'architecte des Monuments historique, cette façade sera remplacée par une arche en maçonnerie de pierre reliant le front de molasse à l'angle formé par les façades est et nord de la chapelle du XIII<sup>e</sup> siècle.

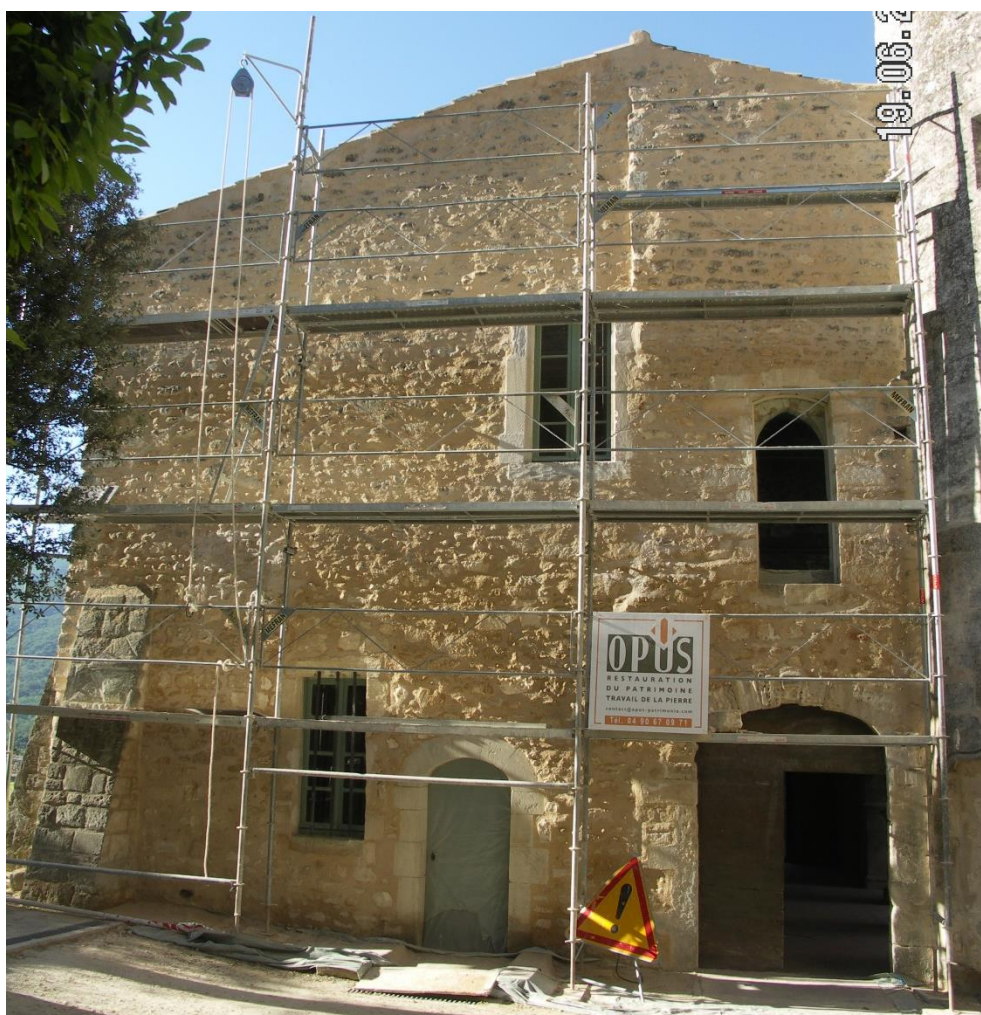
Façade nord du bâtiment conventuel est – 2008.

L'enduit à pierres vues de cette façade pignon a été restauré avec le soutien financier de l'État par l'entreprise Opus Patrimonio, en mai 2008.

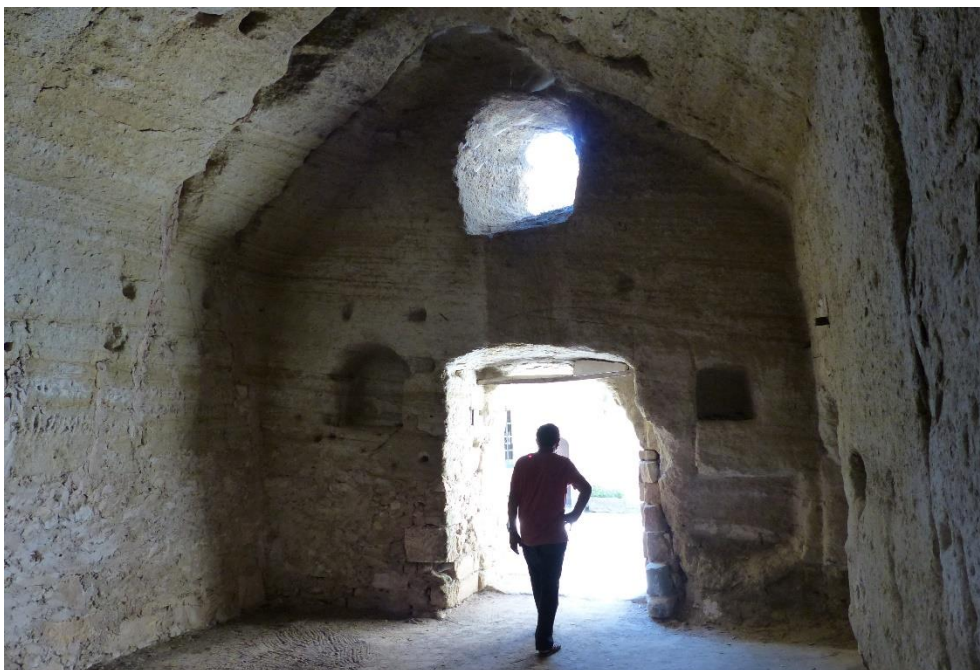
Chapelle rupestre – 2014.

Elle est éclairée dans son axe longitudinal, par un oculus faisant office d'arc de décharge de l'embrasure de l'ouverture de l'entrée, au linteau tracé initialement en anse de panier (trait visible de l'intérieur), mais exécuté en arc surbaissé du fait de l'apparition en cours d'exécution d'une fissure.
