# Abbaye Saint-Hilaire

## Restaurations de la peinture murale du XIV<sup>e</sup> s Chapelle annexe du XIV<sup>e</sup> siècle

## Rapport de restauration de Nathalie LE VAN 1999

Restauration en août 1999, de la Crucifixion, peinture murale du XIV<sup>e</sup> siècle, située sur le mur ouest de la chapelle annexe contiguë au mur nord de la nef de l'église de l'abbaye Saint-Hilaire, commune de Ménerbes - Vaucluse.

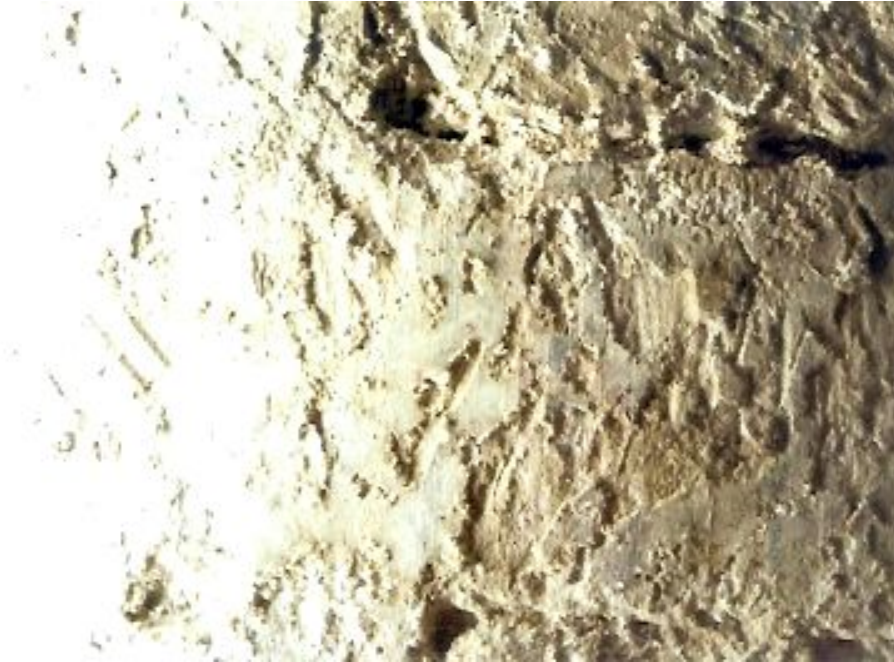
Photo n° 1 (cf. localisation ci-avant).

État de conservation :

- la surface d'origine est largement lacunaire ;
- concrétions calcaires, perte des joints de pierre, on remarque des coups portés par deux outils, les uns droits et croisés, les autres pointus en creux ;
- un blanchiment général couvre la surface.

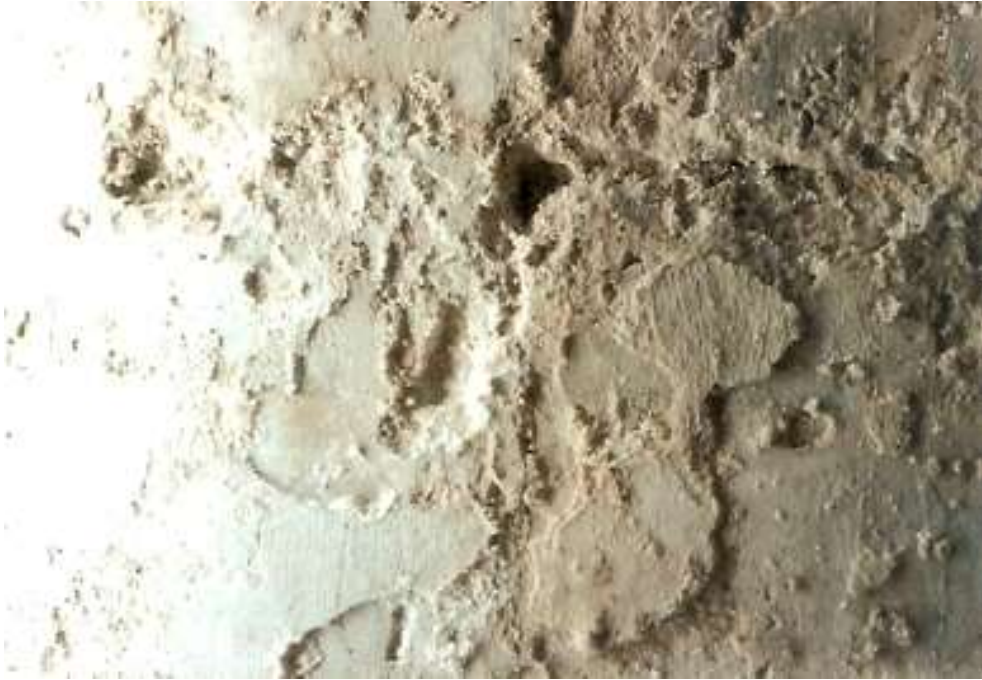
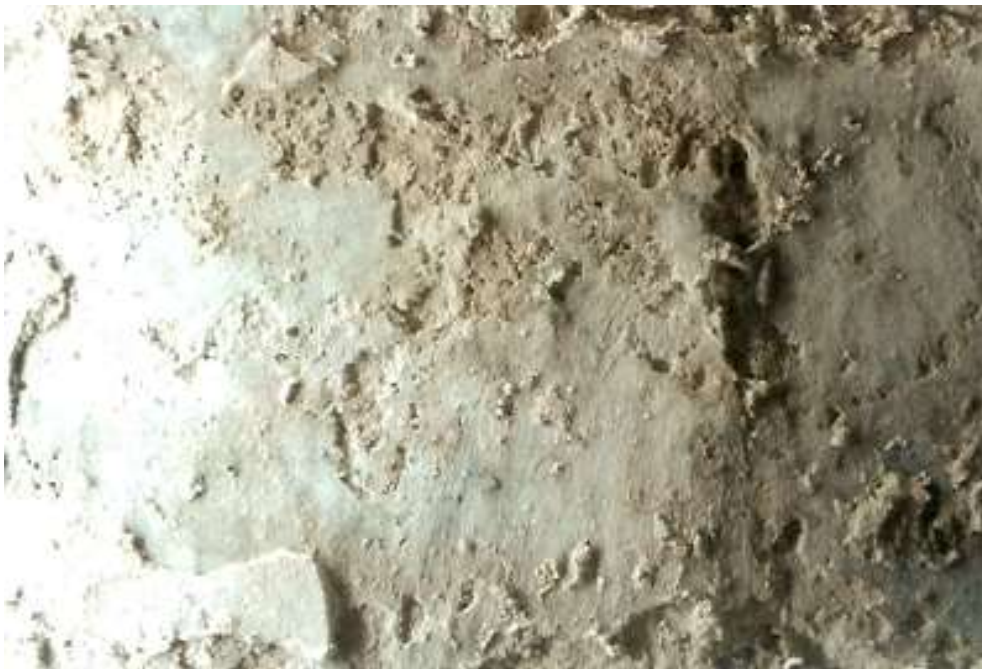
Photo n° 2 (cf. localisation ci-avant).

État de conservation :

- concrétions calcaires, alvéolisation, traces de piquetage, restes d'enduit postérieur ;
- un blanchiment général couvre la surface.

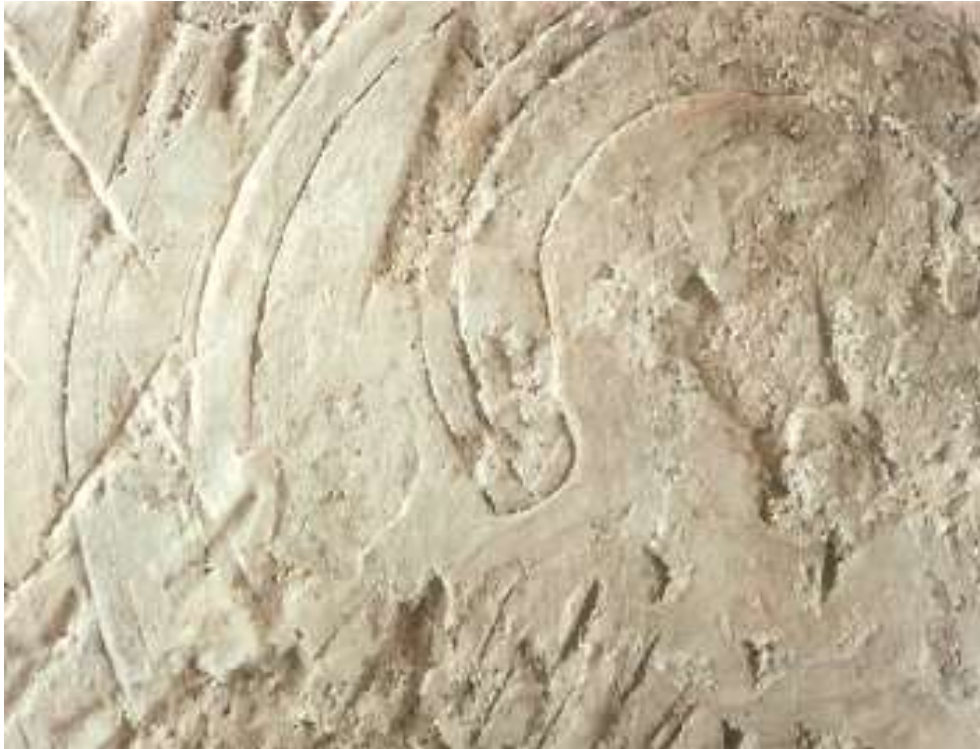
Photo n° 4 (cf. localisation ci-avant).

État de conservation :

- concrétions calcaires, alvéolisation, perte de l'enduit par désagrégation sous la poussée des sels ;
- un blanchiment général couvre la surface ;
- des incisions sont visibles (photo n° 4) pour la mise en place des formes :

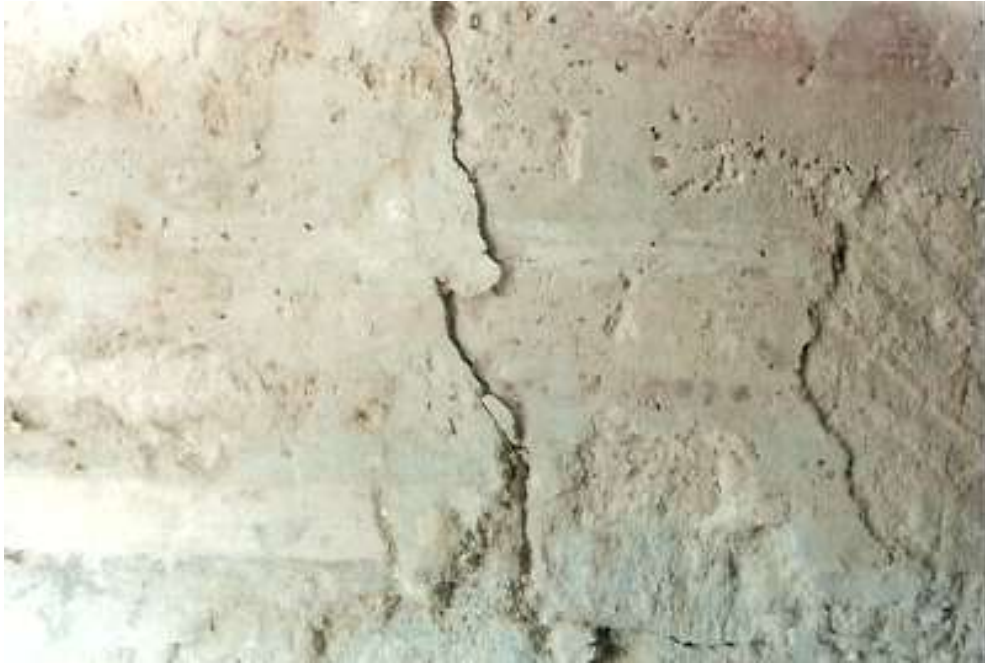
Photo n° 5 (cf. localisation ci-avant).

- une cassure sèche de l'enduit est relevée sur la photo n° 5, elle est due à la présence d'un matériau étranger de type ferreux qui possède un coefficient de dilatation thermique plus important que celui de l'enduit :

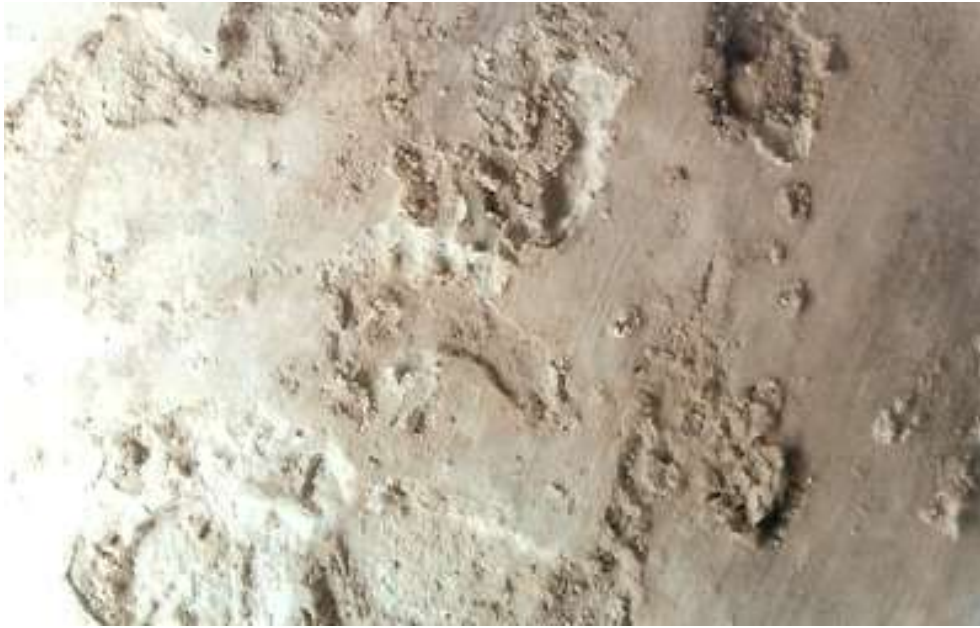
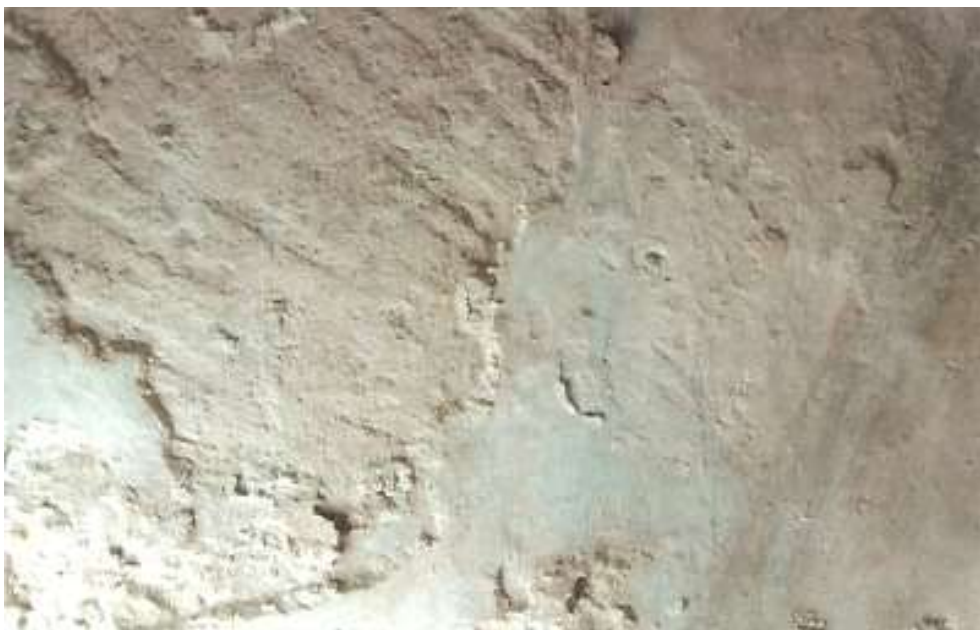
Photo n° 7 (cf. localisation ci-avant).

État de conservation :

- concrétions calcaires, alvéolisation, soulèvements de la couche picturale sous l'action de la calcite, perte de l'enduit par désagrégation sous la poussée des sels ;
- un blanchiment général couvre la surface :

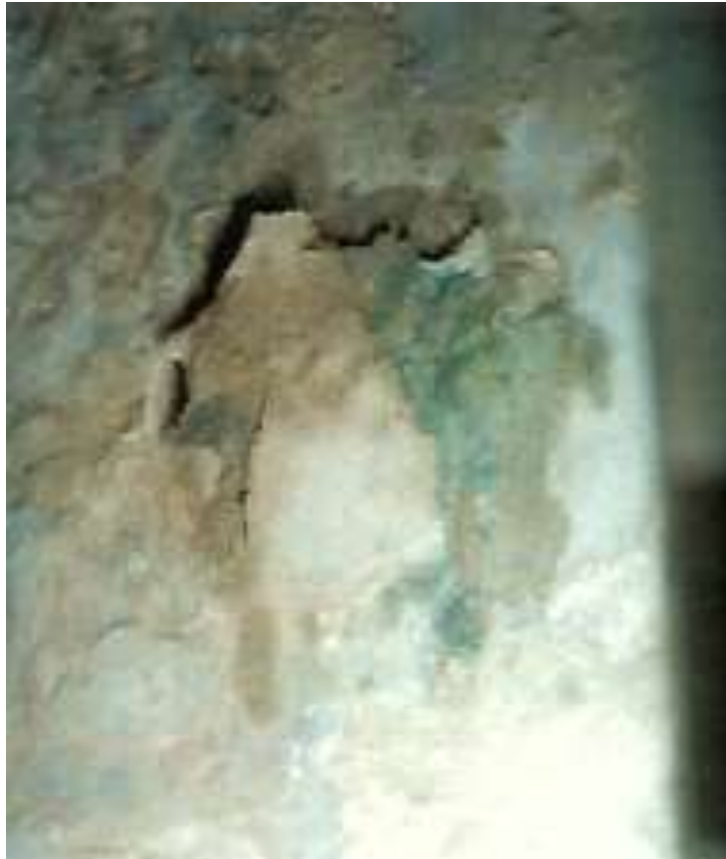
Zone d'enduit non adhérent recouvert d'un enduit postérieur.

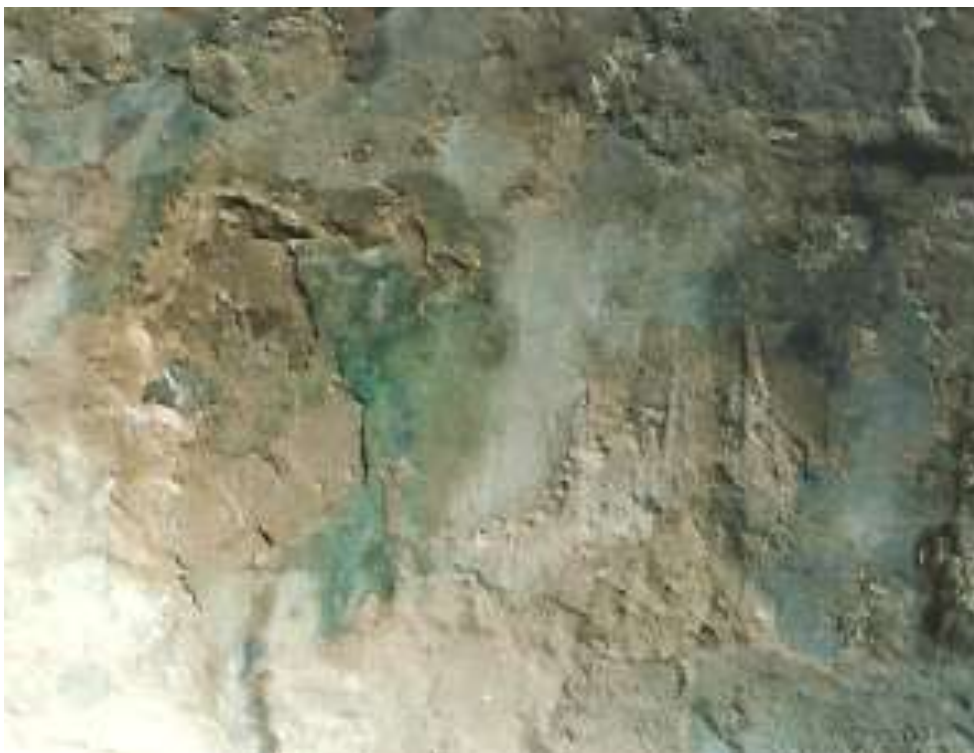
Zone d'enduit non adhérent après refixage.

Le refixage est réalisé par l'injection d'un coulis à base de poudre de pierre finement tamisée (26 micromètres) et de chaux aérienne mélangée à de l'eau distillée.

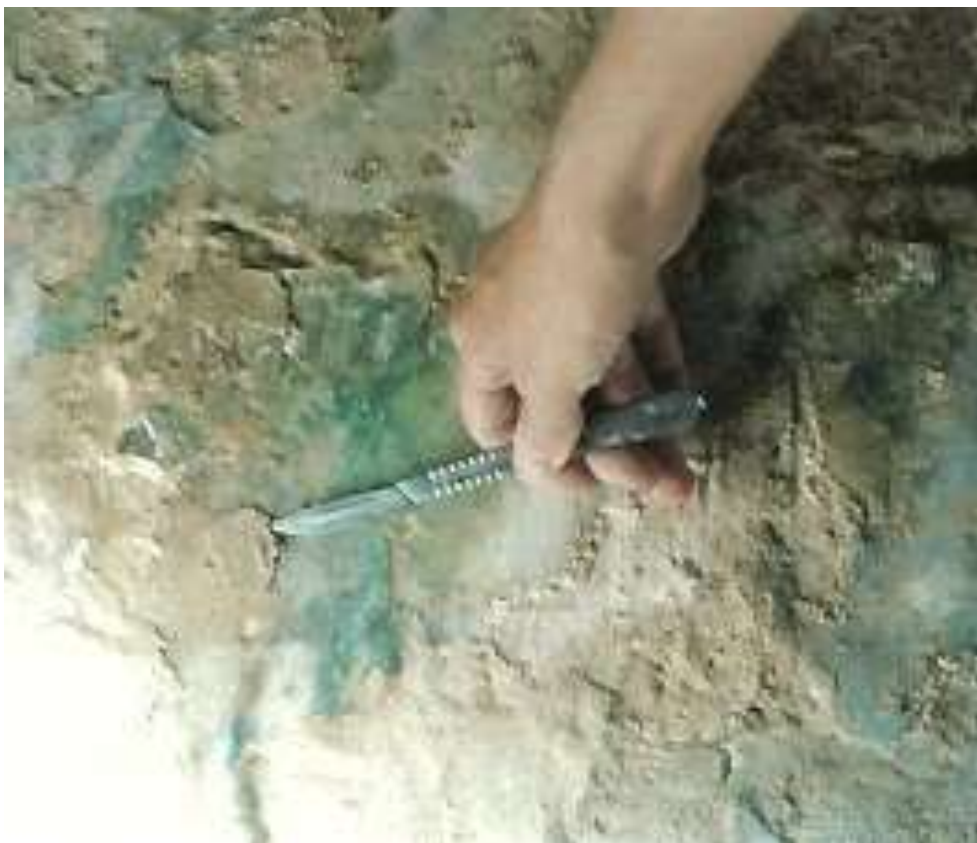
Enlèvement de la couche d'accumulation au scalpel.

Le sable résiduel est enlevé à l'aide d'un scalpel, lame parallèle à la surface.

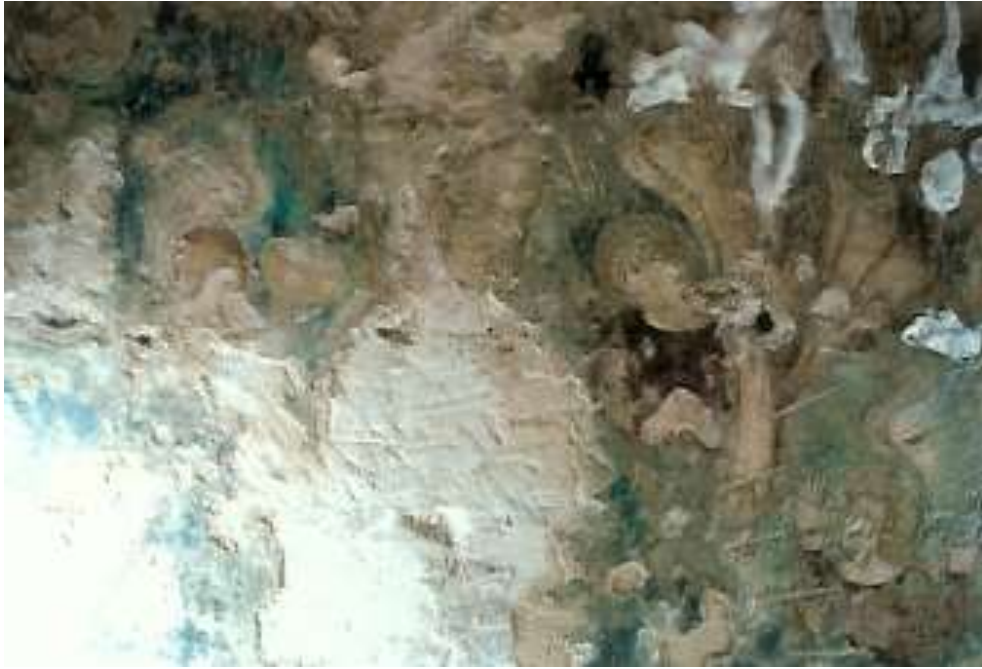
Détail de la même zone en cours de traitement (régénération).

La régénération des couches picturales appauvrie en liant par la présence de calcite a été réalisée au pinceau, par la pose d'une substance filmogène minérale.

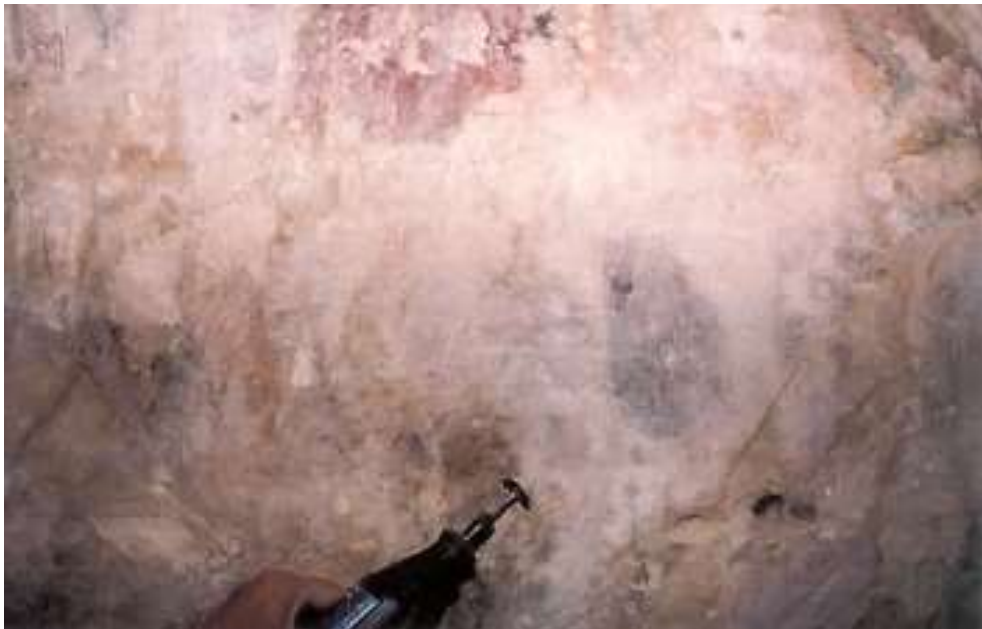
Larron. Utilisation d'une fraise pour dégager le voile blanc.

Après séchage, la couche de calcite est abrasée par l'utilisation de fraises en carbure de tungstène montées sur un micromoteur.

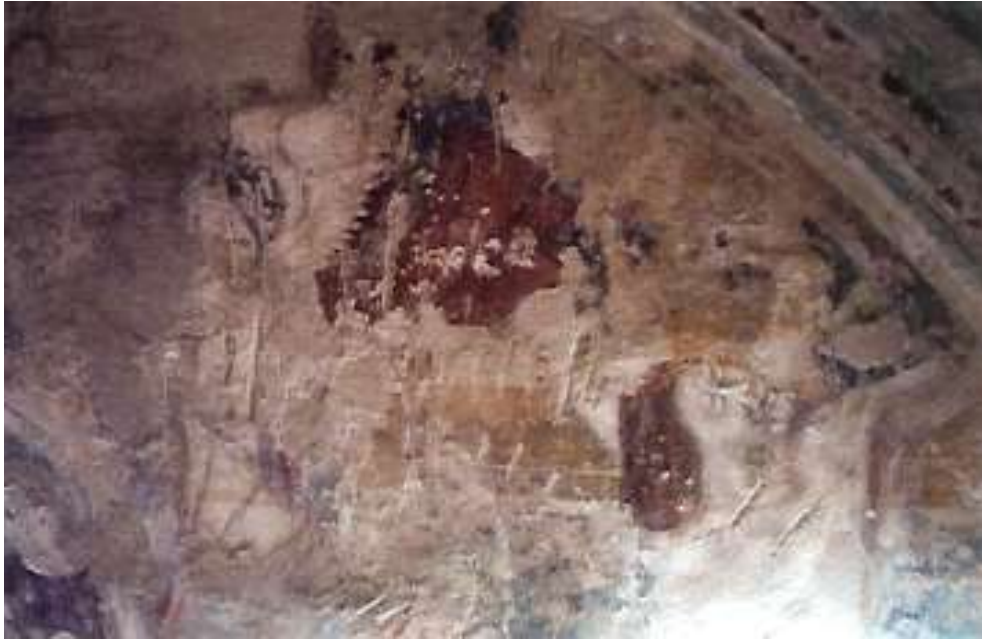
Larron après traitement.

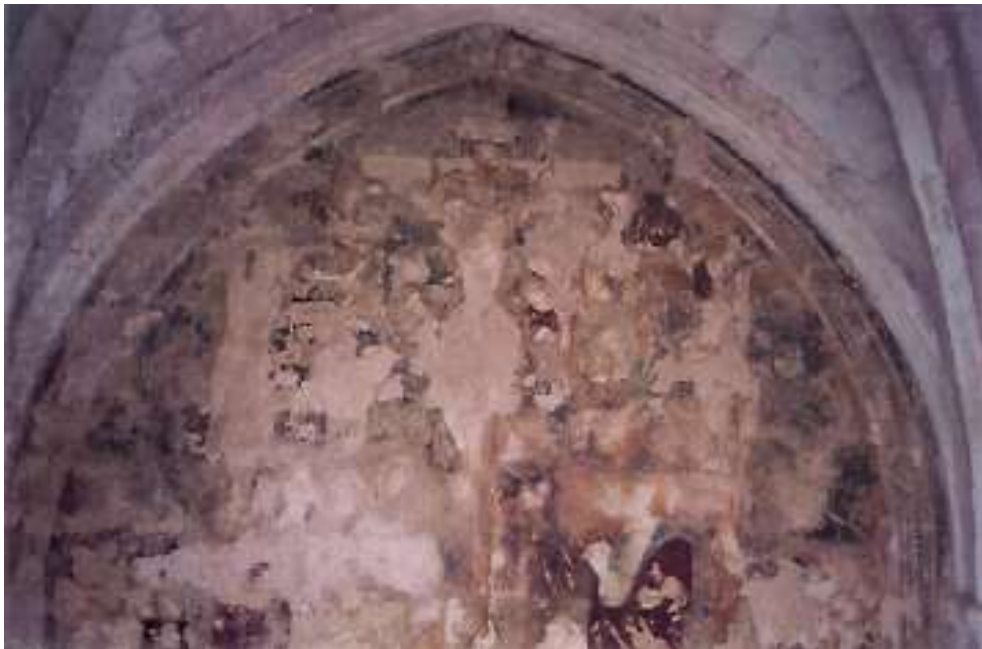
Vue générale du mur après pose des enduits et traitement chromatique.

Selon les zones, des enduits de restauration ont été réalisés en retrait par rapport au niveau de l'enduit d'origine ou bien posés au même niveau avec un traitement coloré pour intégrer les lacunes de forme géographique.

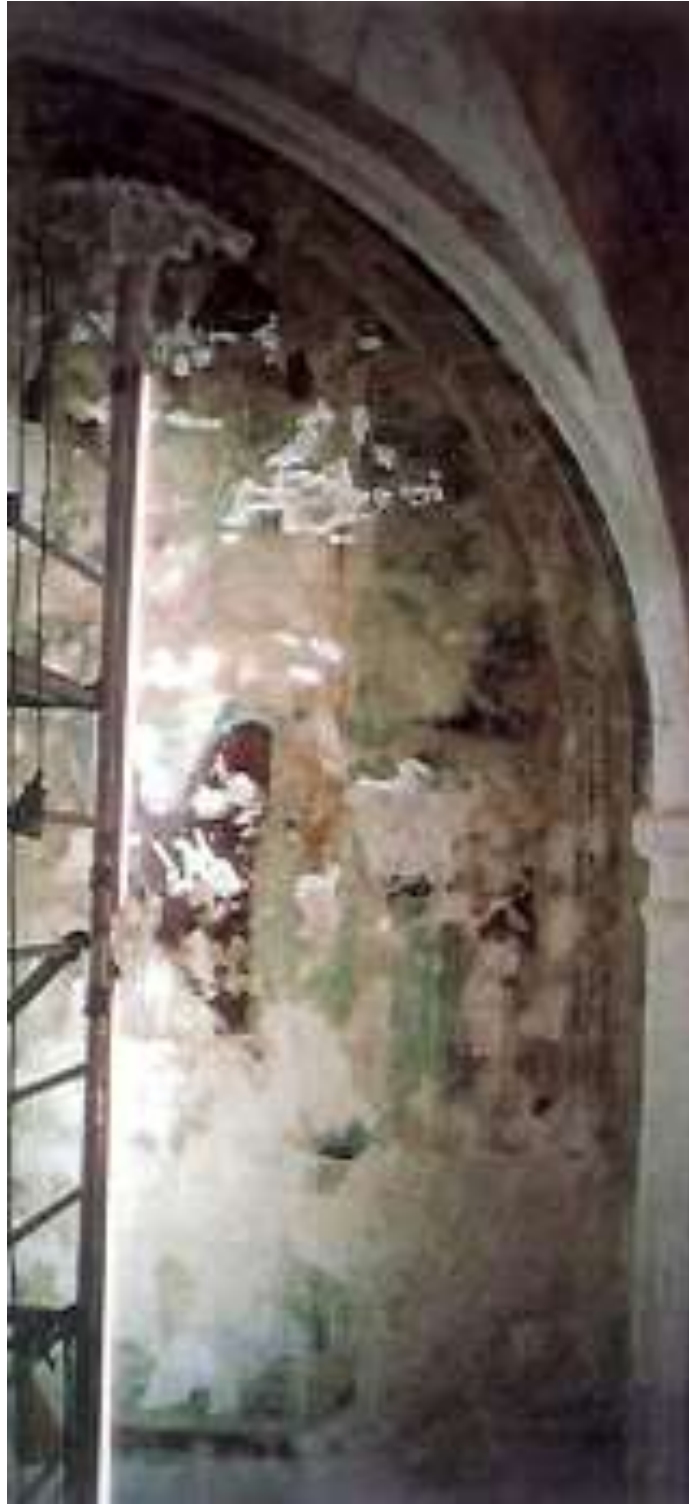
Vue générale côté sud en cours de traitement.

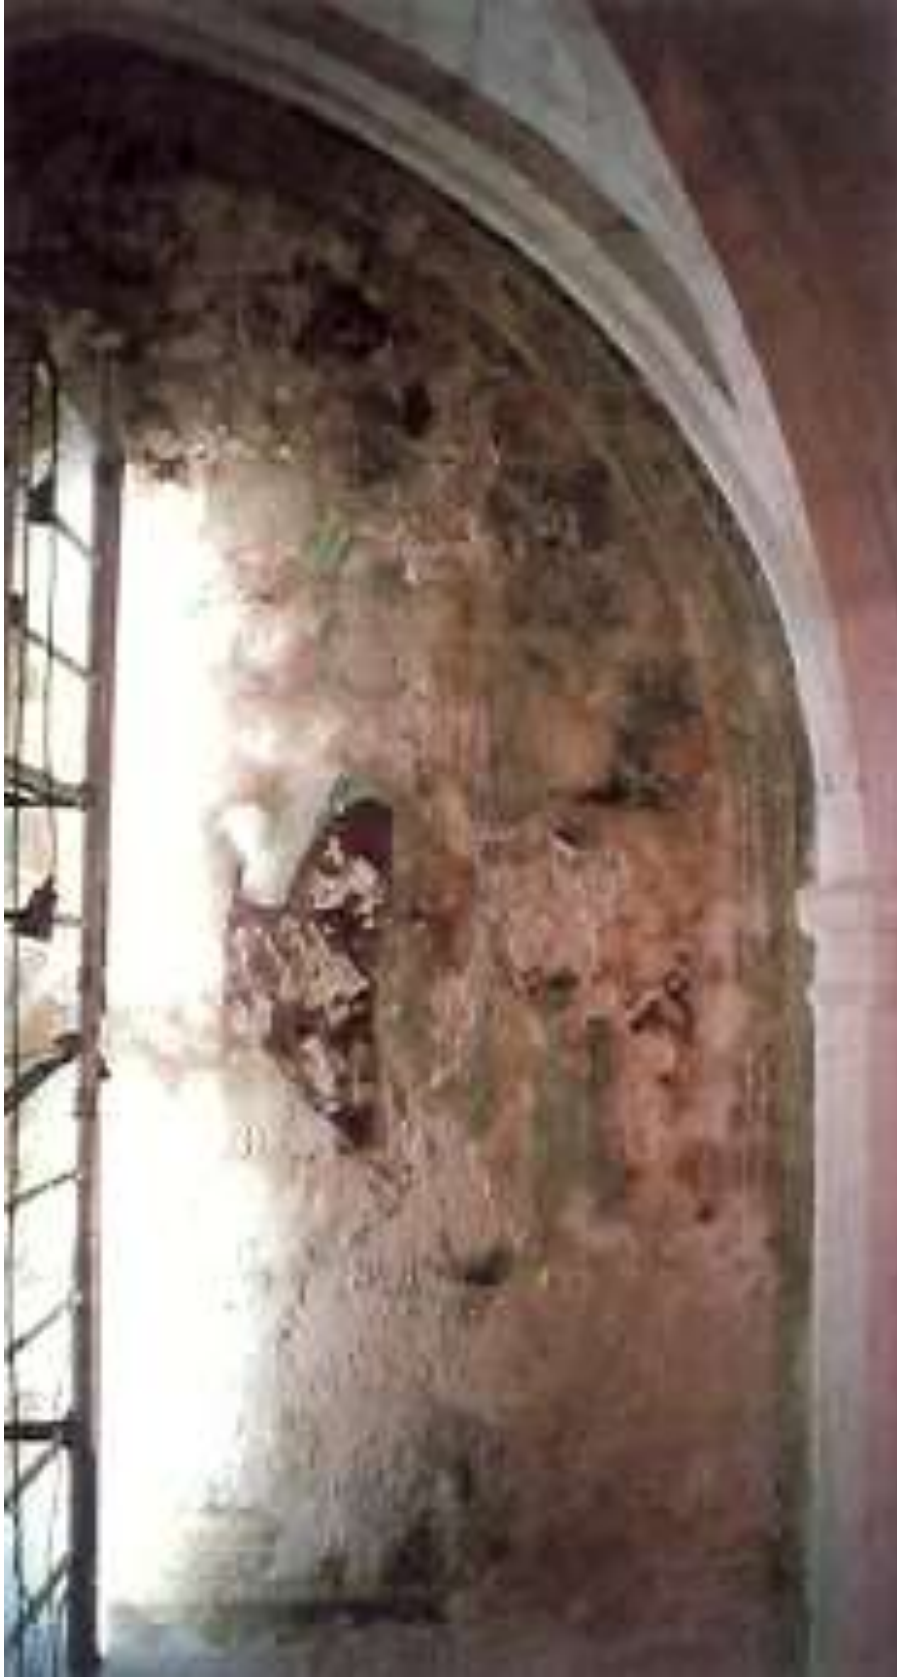
Vue générale côté sud après traitement (lumière tangentielle).

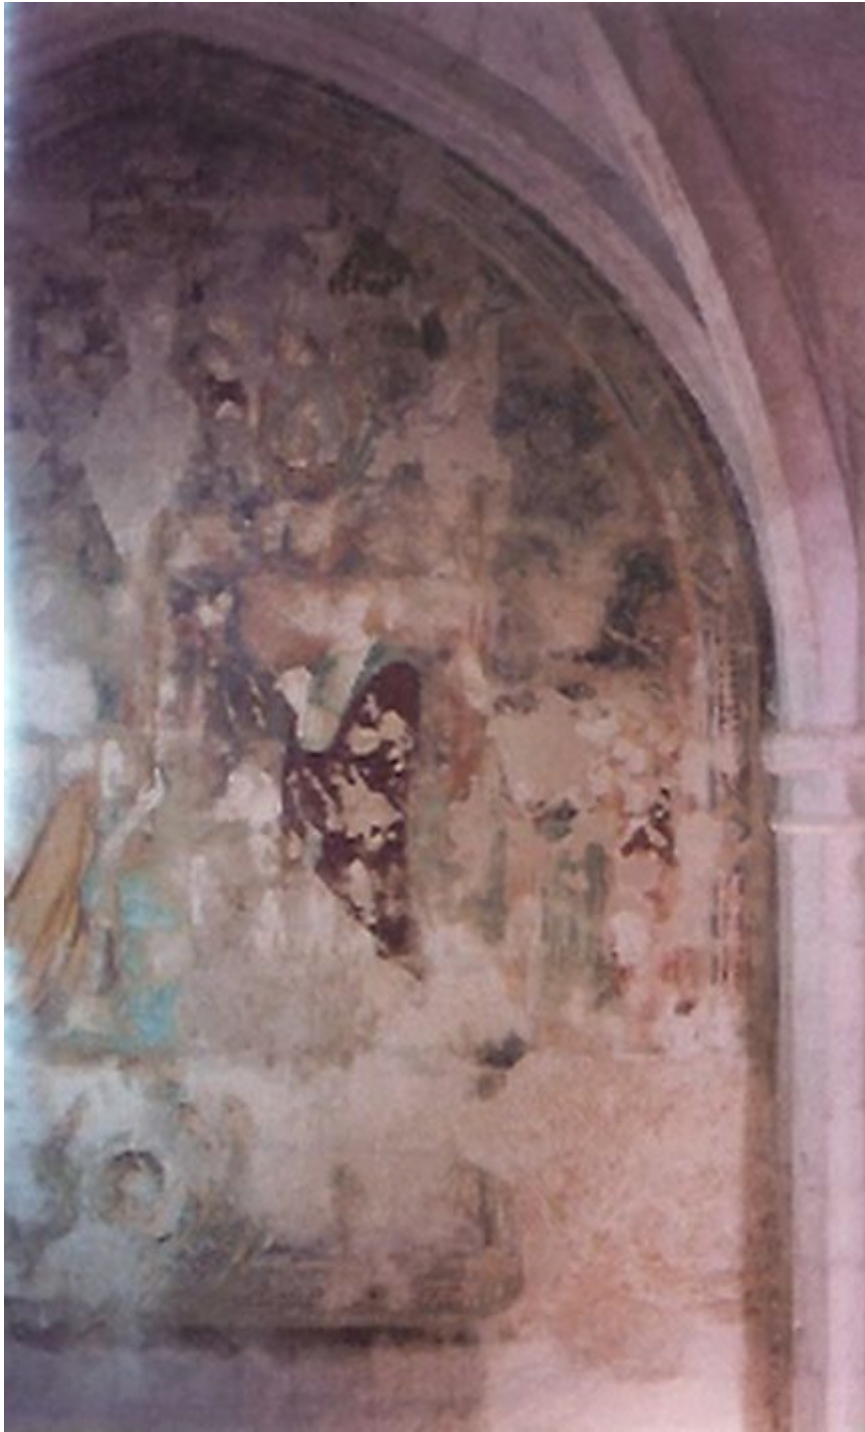
Vue générale côté sud après la pose d'enduits de restauration.

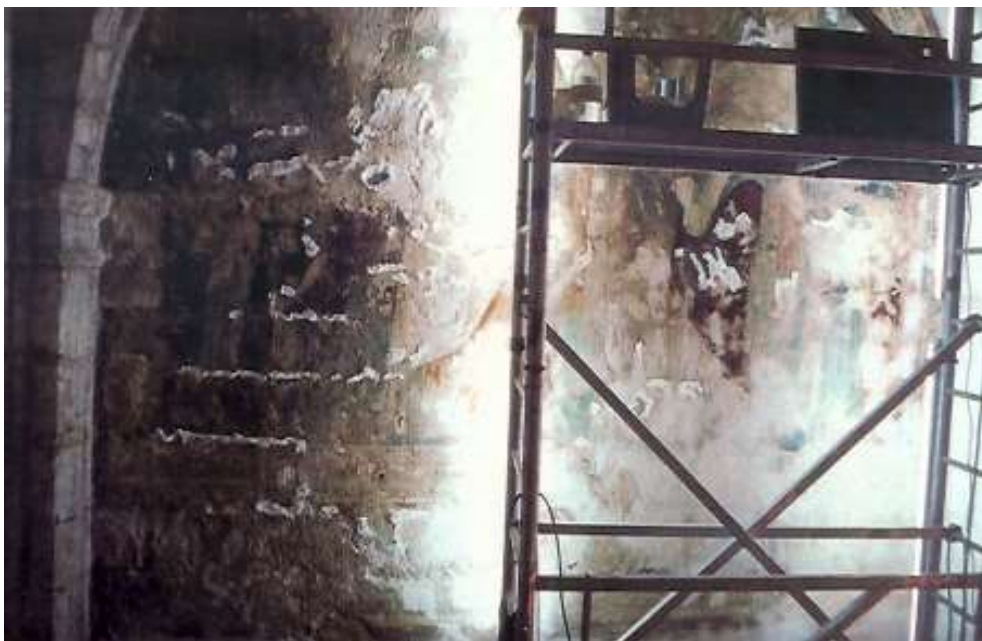
Vue générale en cours de traitement (régénération de la couche picturale).

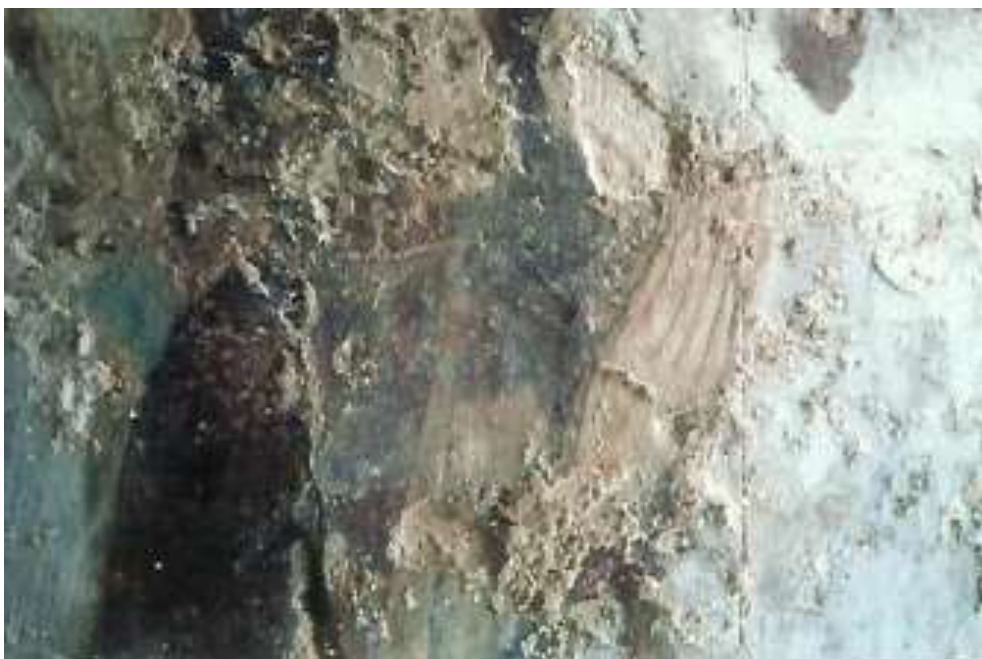
Détail avant traitement en lumière tangentielle.  
Pour agrandir le document, cliquez [ici](#)

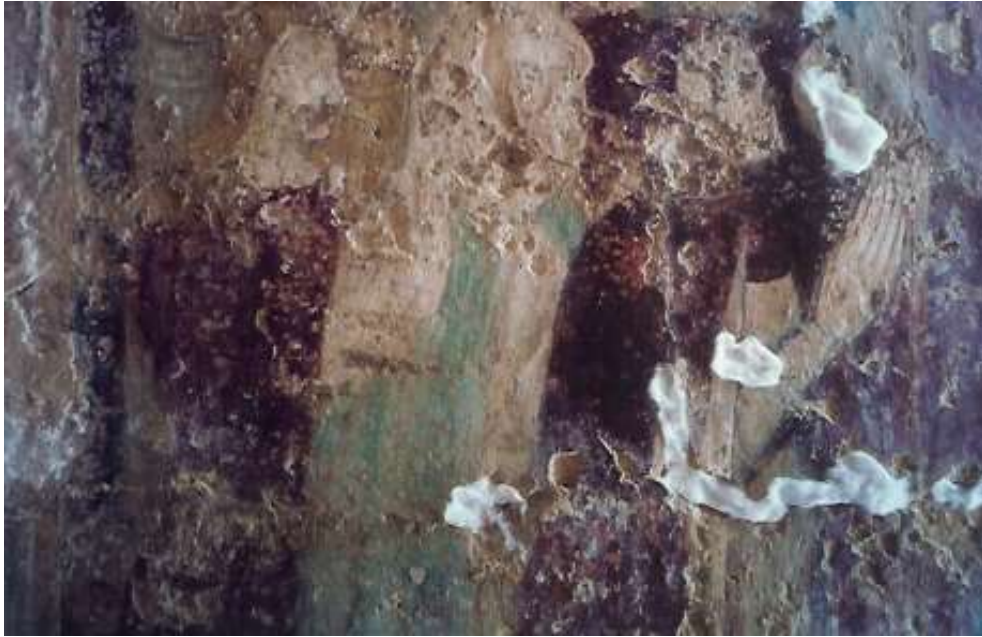
Détail après traitement en lumière tangentielle.

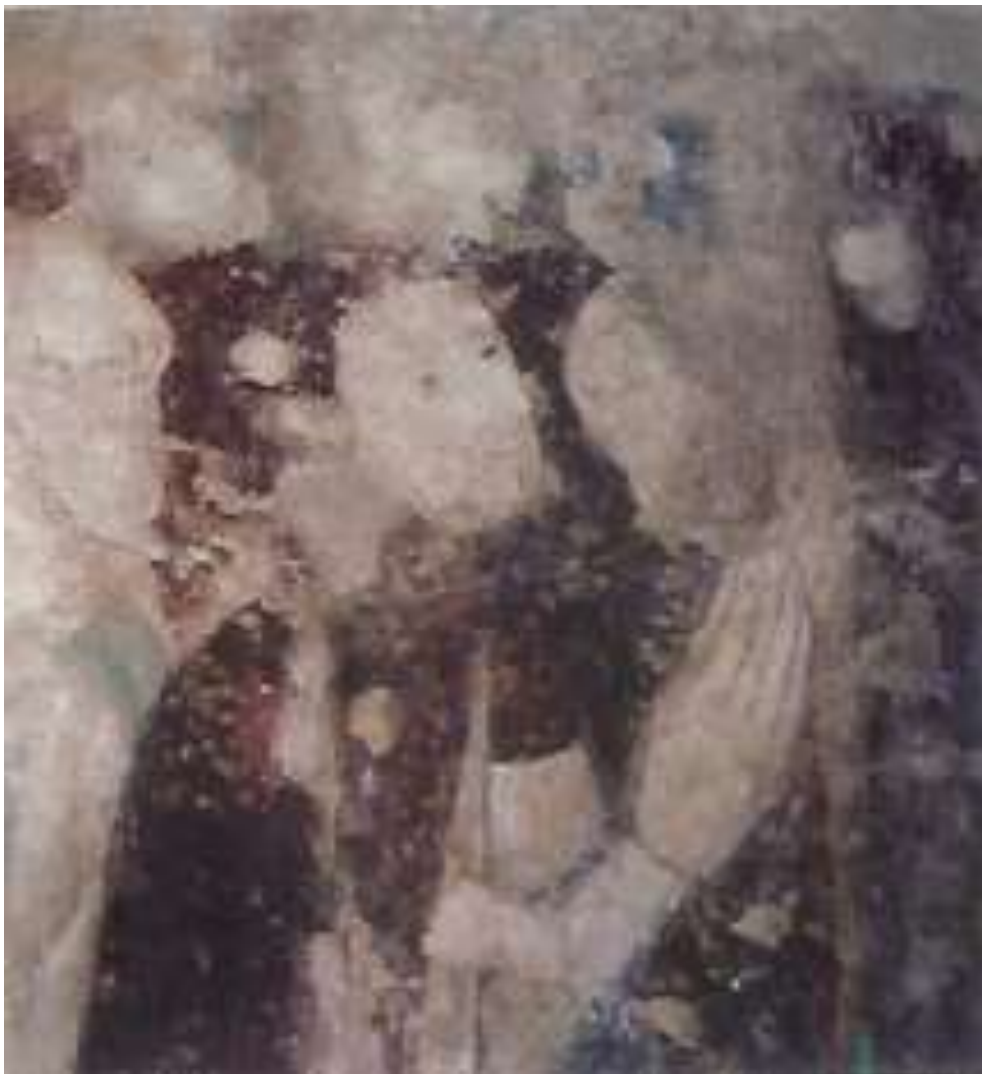
Détail après masticage et reprise chromatique (lumière frontale).

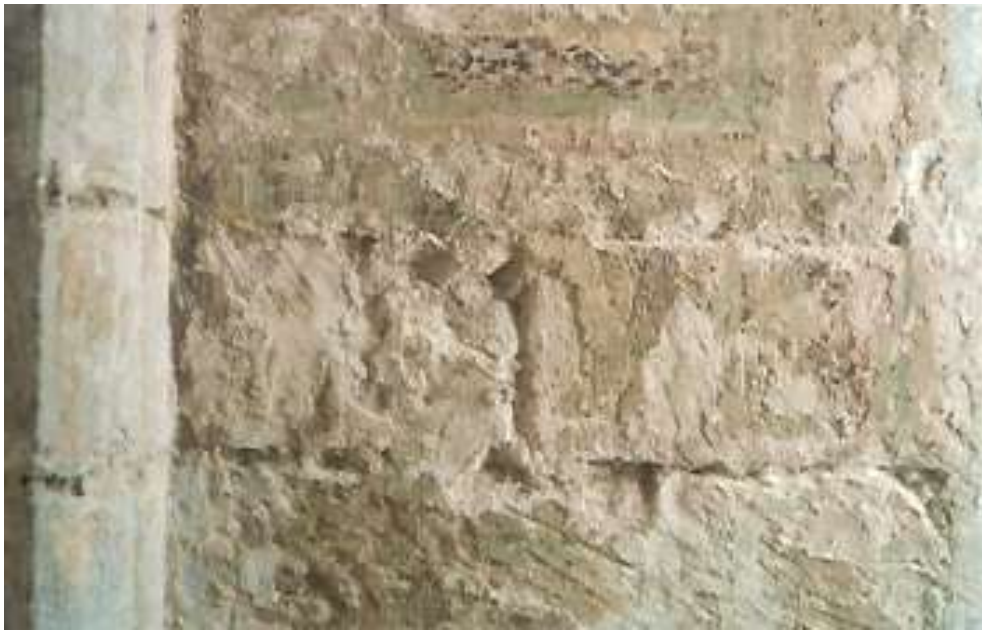
Détail de l'angle en partie inférieure, côté nord, avant intervention.

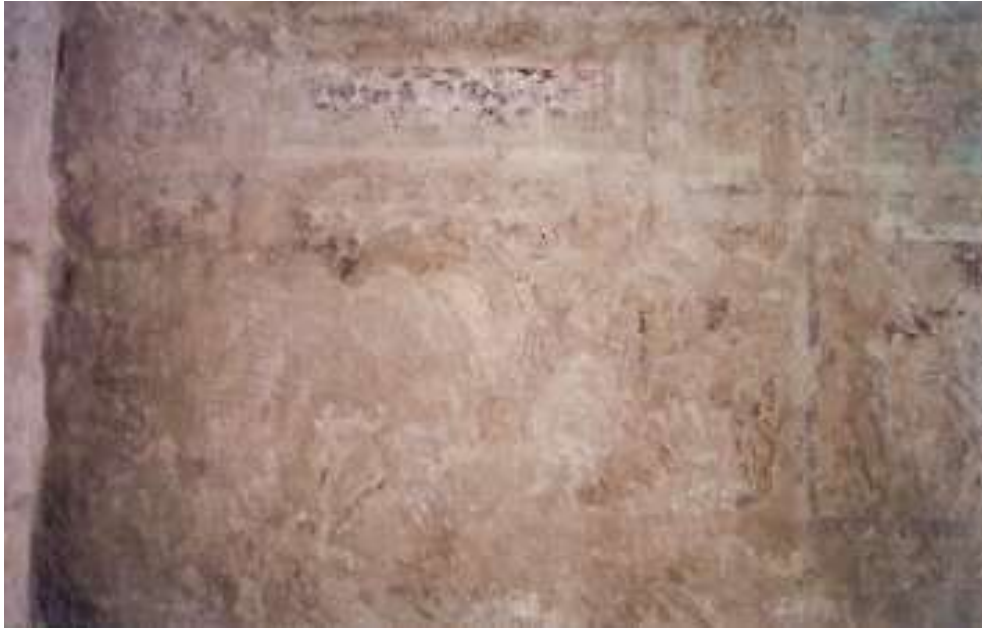
Détail de l'angle en partie inférieure, côté nord, après intervention.

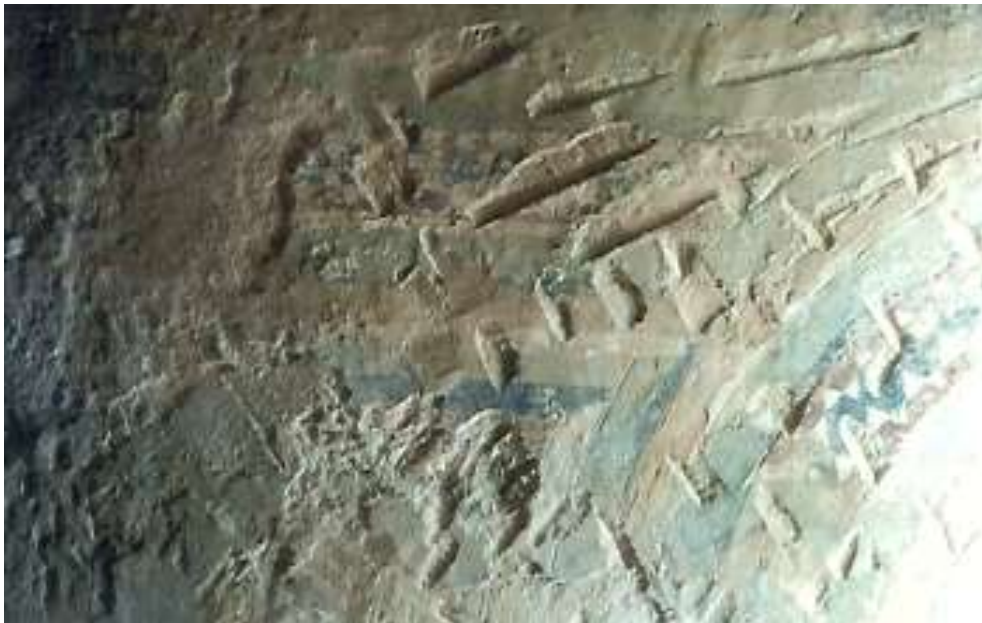
Détail des traces de piquetage près du médaillon central, en partie inférieure.

En effet les pertes du décor sont très importantes, les manques ont plusieurs causes : des dégradations dues à l'eau d'infiltration qui détruit les joints de la pierre appareillée, mais la majorité des pertes a surtout été provoquée par le piquetage systématique de l'enduit visible sur toute la surface, et par la pose de crochets enfoncés en force.
